**INTERVENTI DI MESSA IN SICUREZZA IDROGEOLOGICA  
DELLA VIABILITÀ NEL TERRITORIO DEL COMUNE DI  
CERIGNALE CUP E47H20001730001**

**STRADA LA CAMMINATA**

**RELAZIONE TECNICA INTEGRATIVA**

**AGGIORNAMENTO PROGETTO ESECUTIVO**

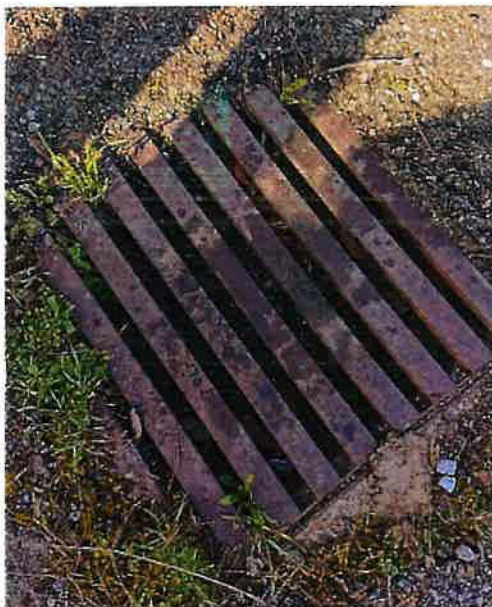
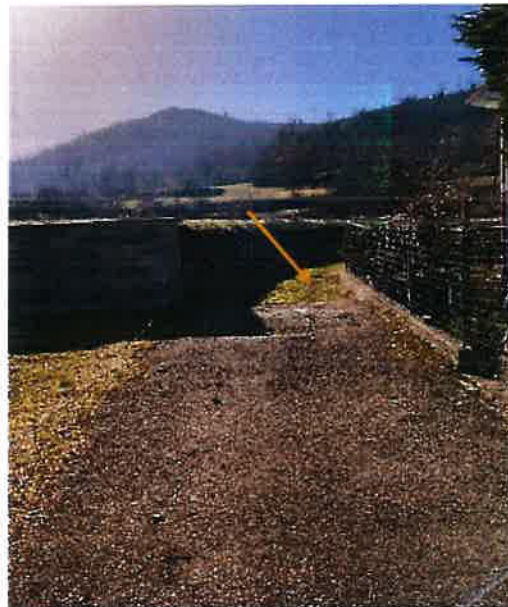
Per facilitare l'allontanamento delle acque meteoriche, eliminandole dalla sede stradale, è stata prevista una congrua pulizia del sistema di smaltimento.

*Figura 2-3 - Tombino da ripulire presente alla fine del tratto di strada asfaltata*

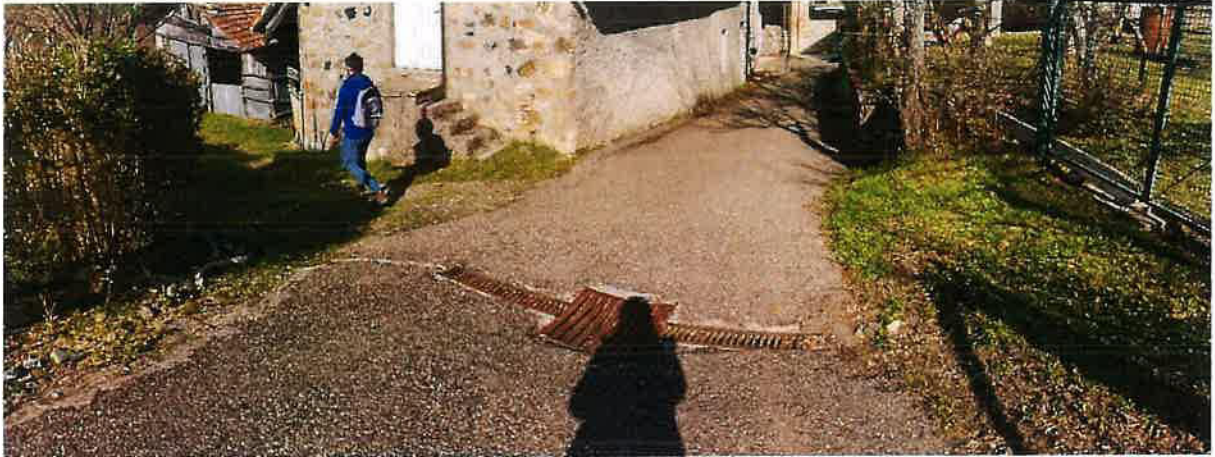
Griglia e tombino da ripulire (Fig.4). Demolizione e riprofilazione della sede stradale in corrispondenza della griglia (bollo rosso) con rimozione del “dosso” creatosi (Fig.5).

*Figura 4 - Griglia e tombino da ripulire*

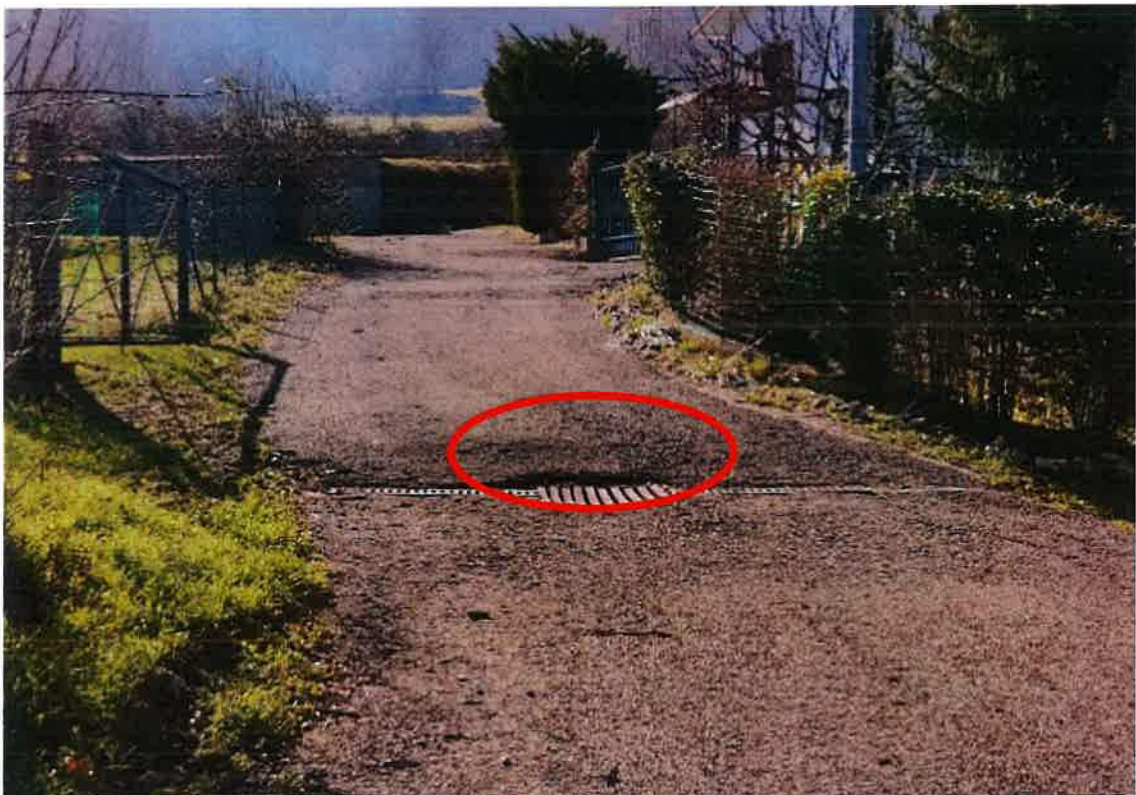
*Figura 5 - Rimozione del dosso (cerchio rosso) mediante riprofilatura della sede stradale*

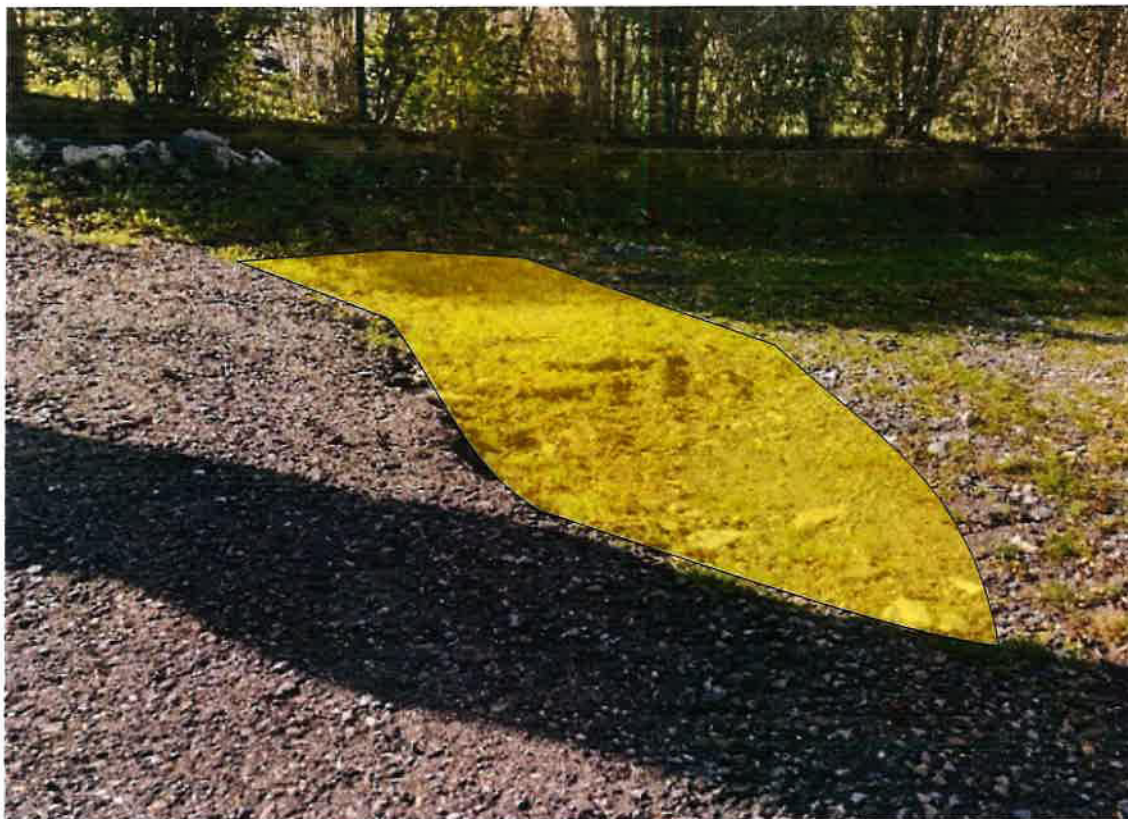
*Figura 6 - Tratto da asfaltare*

Leggera asfaltatura con riprofilazione della strada ed eliminazione dei “salti”

in direzione della strada sterrata (riquadro giallo in Fig. 6).

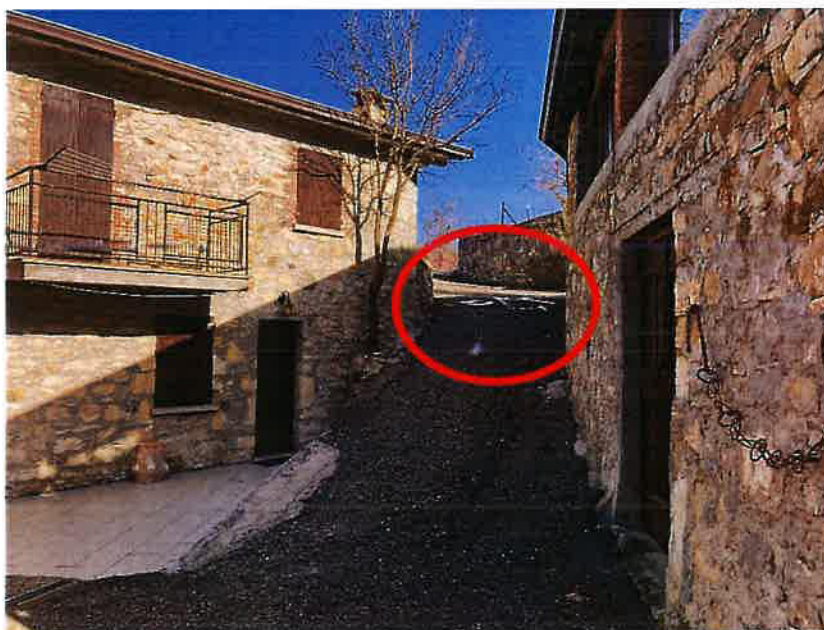
Demolizione e riprofilatura della sede stradale (cerchio rosso in Fig. 7) con rimozione del “dosso” creatosi.

*Figura 7 - Riprofilatura della strada*

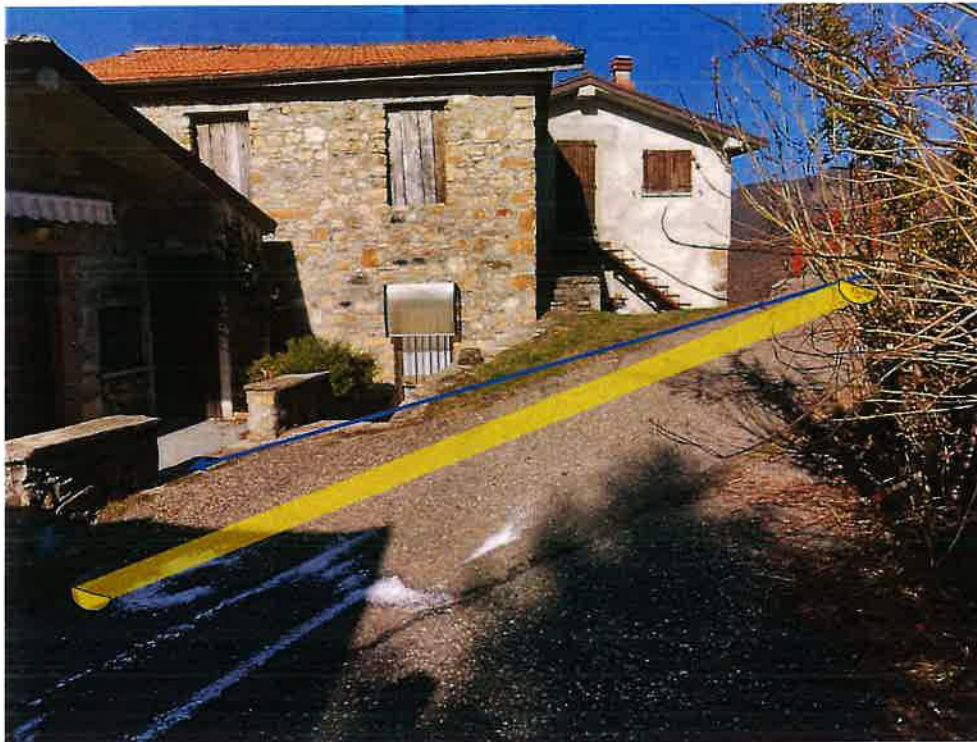
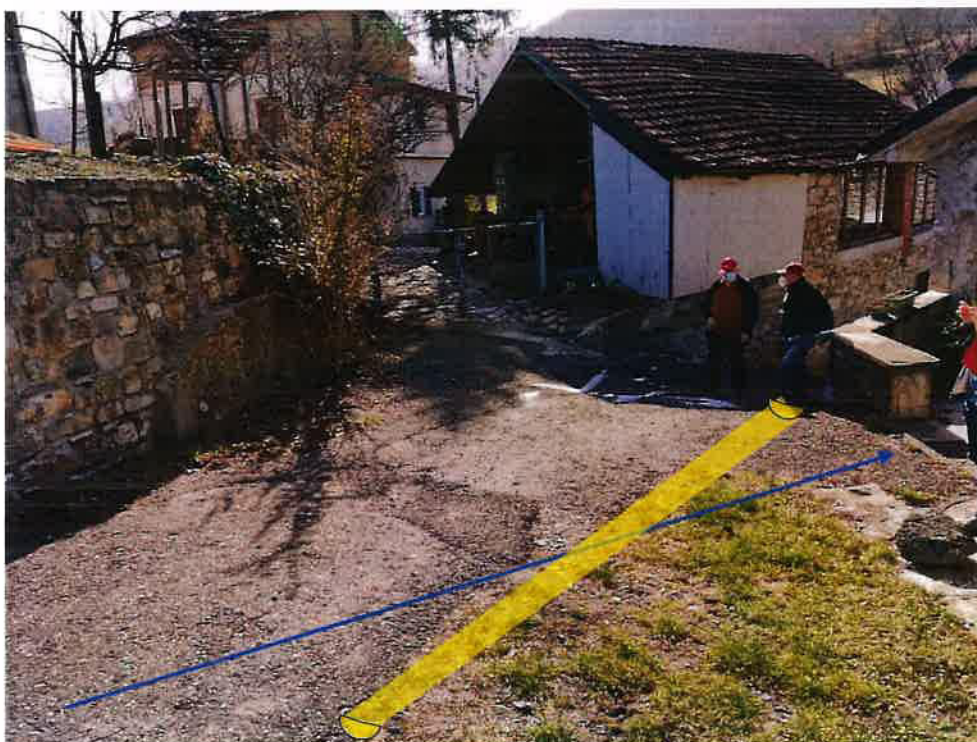
Inoltre, per migliorare il deflusso delle acque, siccome attualmente esse sono convogliate in corrispondenza dell'ingresso di una abitazione (vedi Fig.8-9, freccia blu), si prevede la realizzazione di 2 canalette di guardia con griglie, come indicate nelle Fig. seguenti (riquadri gialli).

*Figura 8-9 - Ubicazione canaletta di guardia vista da valle e da monte*

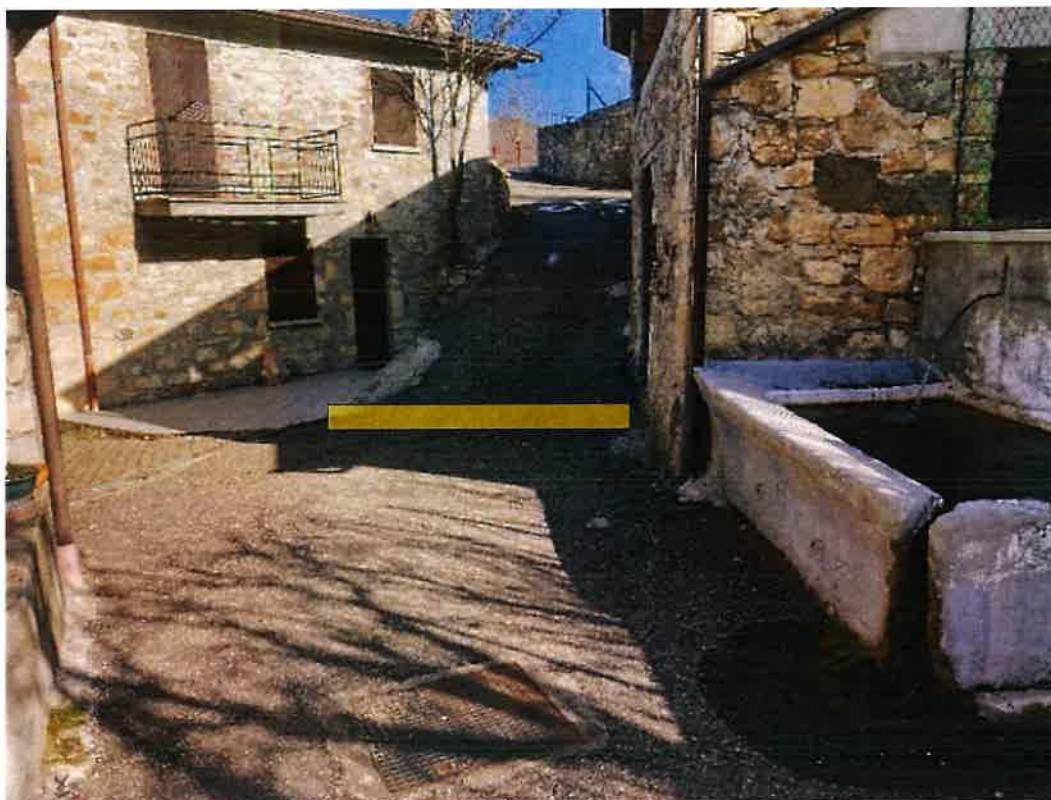
*Figura 10 - Canaletta di guardia*

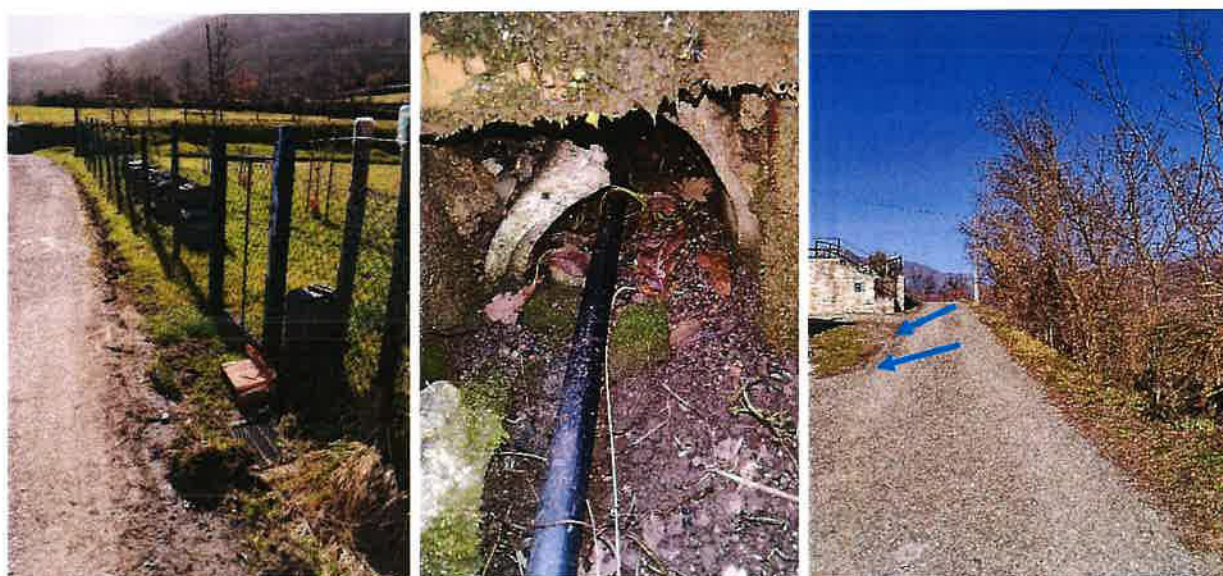
Pulizia del tombino (Fig.11), ristrutturazione del relativo scarico  $\varnothing$  20 cm con taglio della strada (Fig.12) e ripristino della cunetta (frecche azzurre in Fig.13).

*Figure 11-12-13 - Opere in progetto per l'intervento 4*

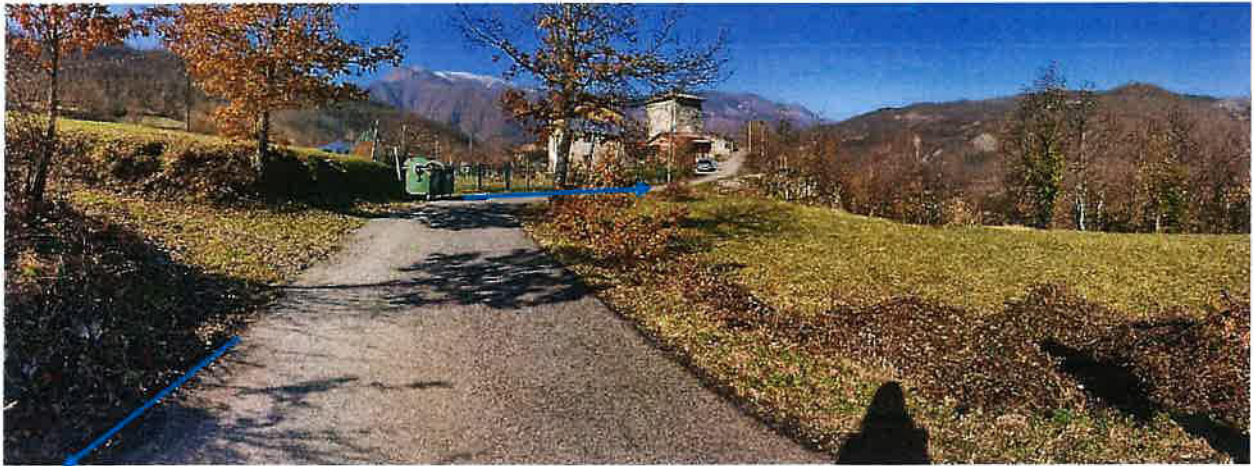
Ristrutturazione della cunetta (dimensioni: larghezza 50 cm e profondità 20 cm), fino al ricongiungimento con la strada provinciale. Solo pulizia laddove sia già esistente (Fig.14).

*Figura 14 - Cunetta da realizzare*

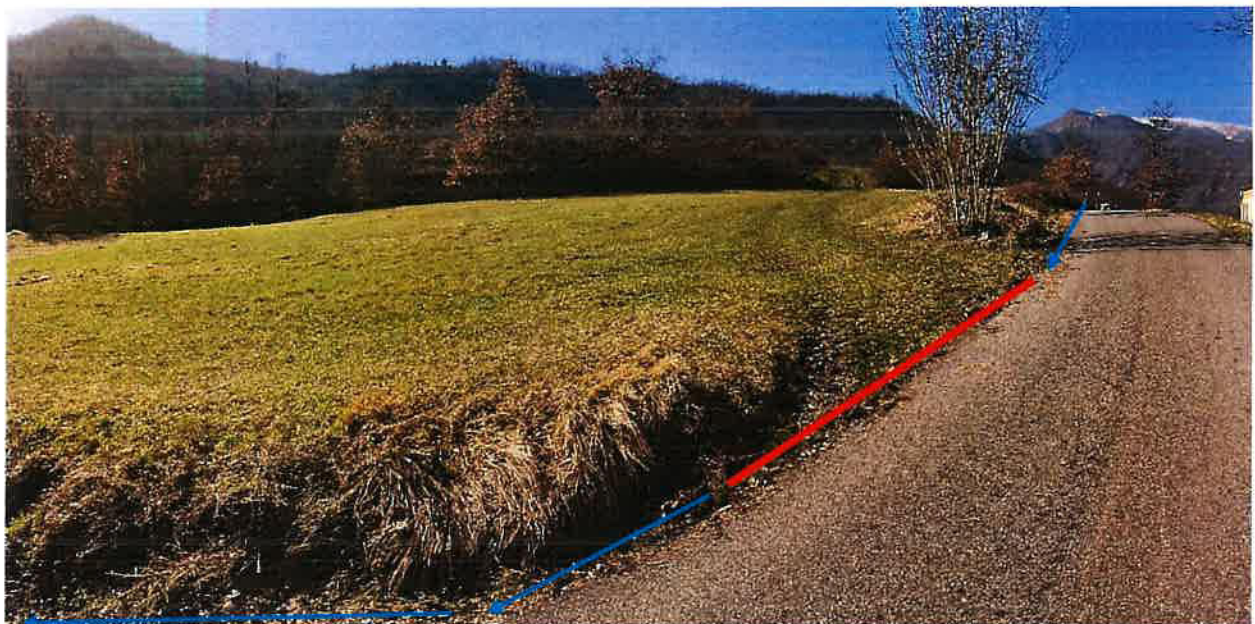
Posa di passacunetta di lunghezza 6 metri in prossimità della strada campestre, costituito da tubo autoportante con  $\varnothing$  40 cm (tratto rosso in Fig.15).

*Figura 15 - Passacunetta in progetto e cunetta da ripristinare*

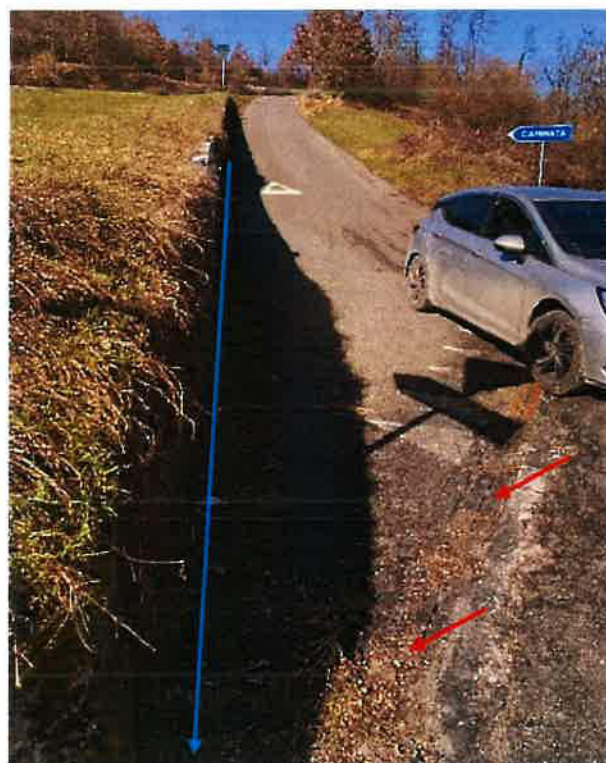
Pulizia della griglia al raccordo della strada con la strada provinciale, indicata dalle frecce rosse nella Fig.19.

*Figura 19 - Griglia da ripulire*
