**INTERVENTI DI MESSA IN SICUREZZA IDROGEOLOGICA  
DELLA VIABILITÀ NEL TERRITORIO DEL COMUNE DI  
CERIGNALE CUP E47H20001730001**

**STRADA MADONNA**

**RELAZIONE TECNICA INTEGRATIVA**

***AGGIORNAMENTO PROGETTO ESECUTIVO***

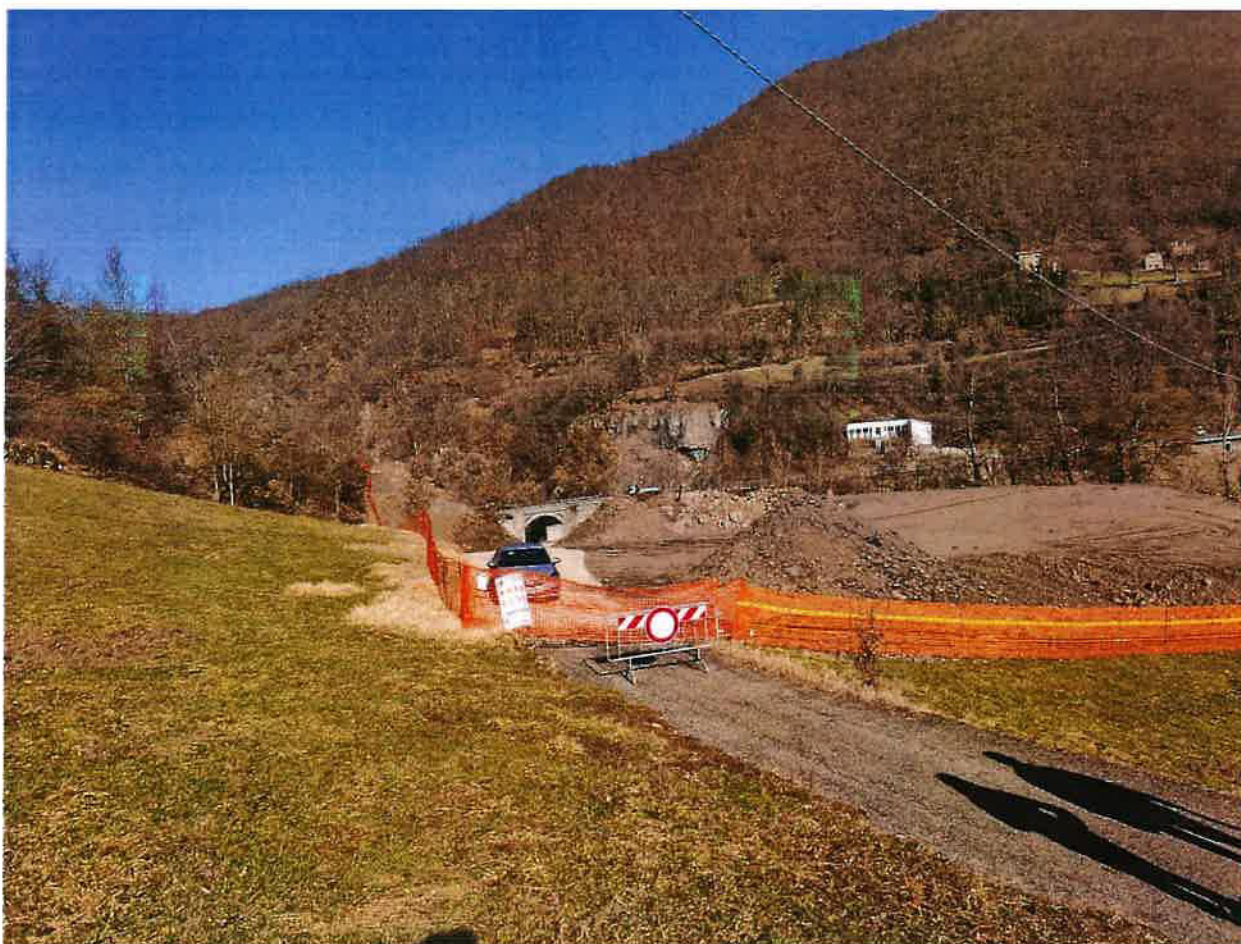
*Figura 2 – Tratto precedentemente interessato dal cantiere e punto di inizio del settore oggetto di intervento*

Realizzazione di un tombino con relativo scarico (freccia rossa in Fig.3) mediante taglio della strada posto all'inizio del tratto oggetto di intervento (vedi Fig. 2) e realizzazione cunetta che scarichi in esso (linea azzurra).

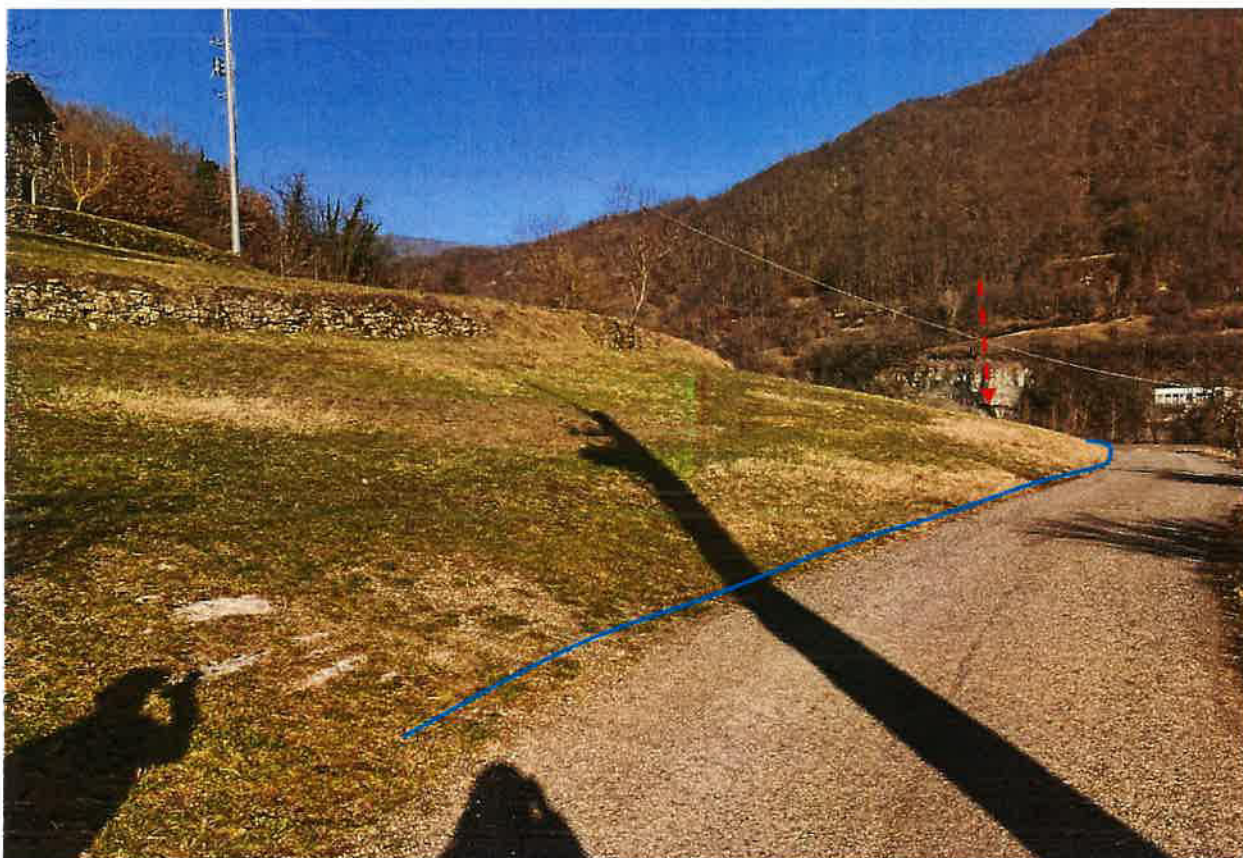
*Figura 3 - Ubicazione della cunetta da realizzare. La freccia rossa indica il punto ove verranno realizzati il tombino e lo scarico, non visibile in foto*

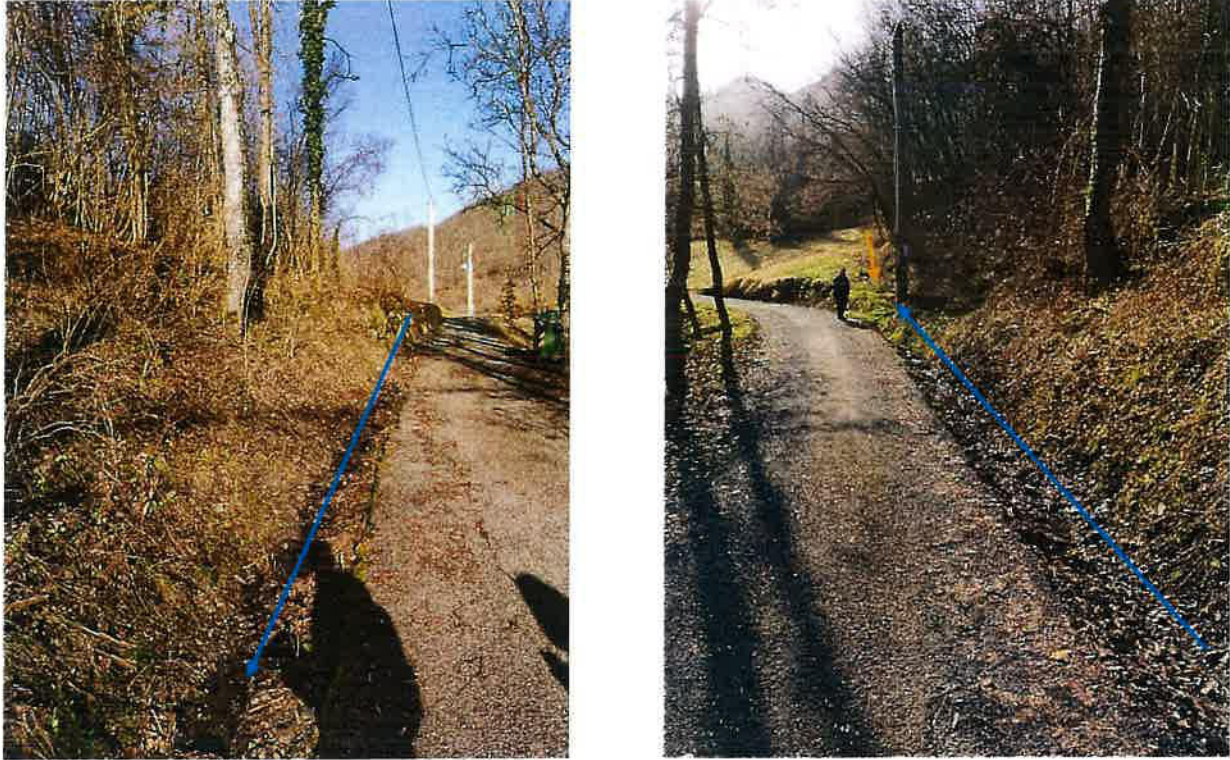
Si prevede la ristrutturazione della cunetta (freccie azzurre in Fig. 4) fino allo scarico esistente (tubazione con diametro  $\varnothing$  30 cm), da ripulire e da munire di pozzetto prefabbricato in CLS avente dimensioni 80 x 80 (freccia marrone).

*Figura 4 - Panoramica di monte (dx) e valle (sx) delle opere in progetto*

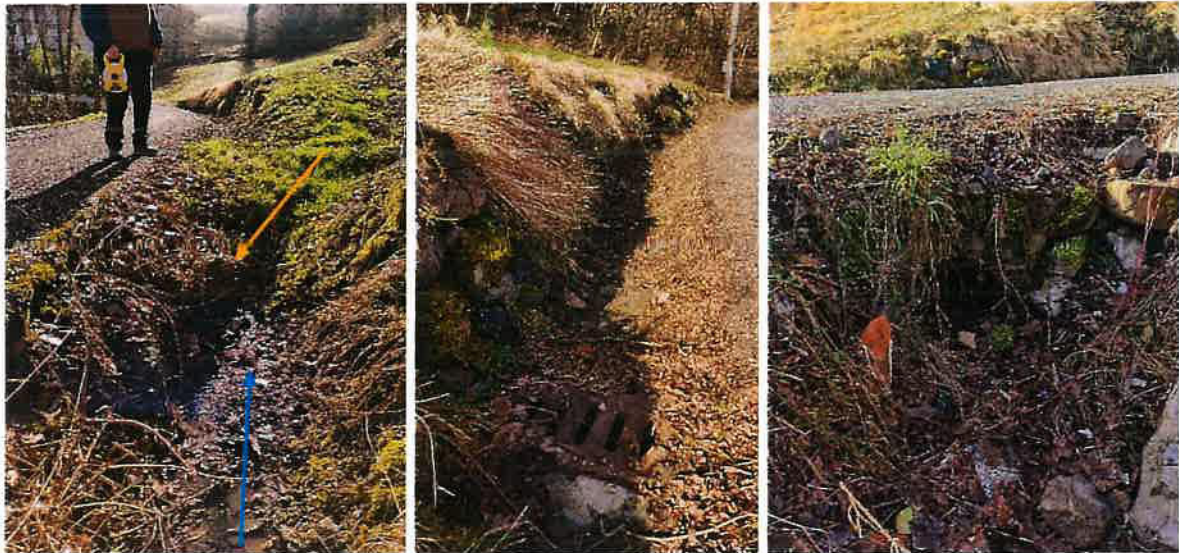
*Figura 5 - Dettagli delle opere da realizzare: a) scarico esistente con cameretta da aggiungere (monte); b) tombino e relativo scarico da ripulire; c) scarico da ripulire (valle)*

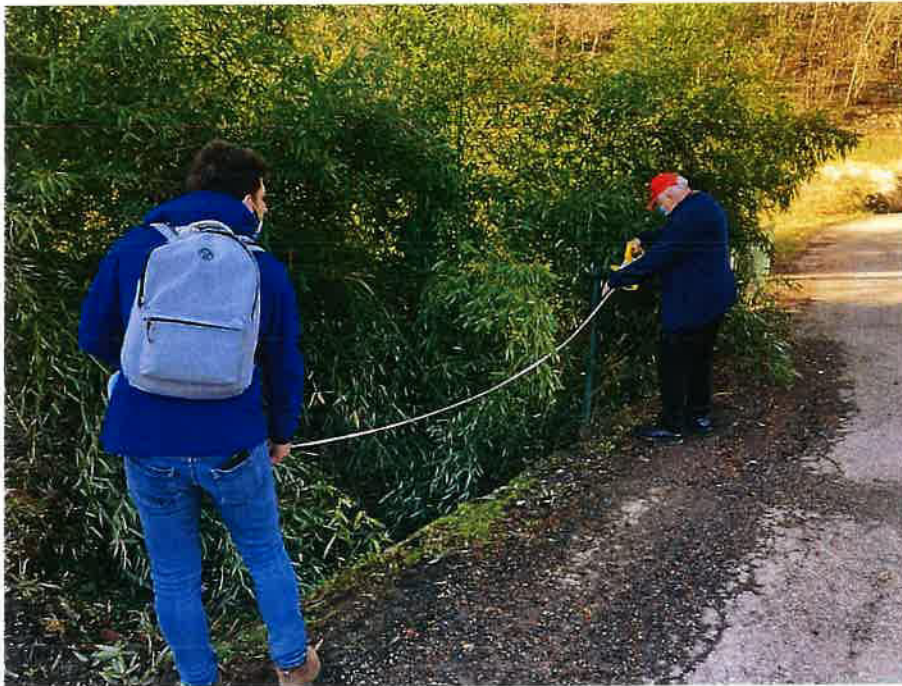
Nella figura seguente è riportato il tratto in cui si necessita il prolungamento della ringhiera, presente in corrispondenza del Fosso della Collera, per una lunghezza complessiva di 3 metri di lunghezza.

*Figura 6 - Tratto di ringhiera da prolungare*

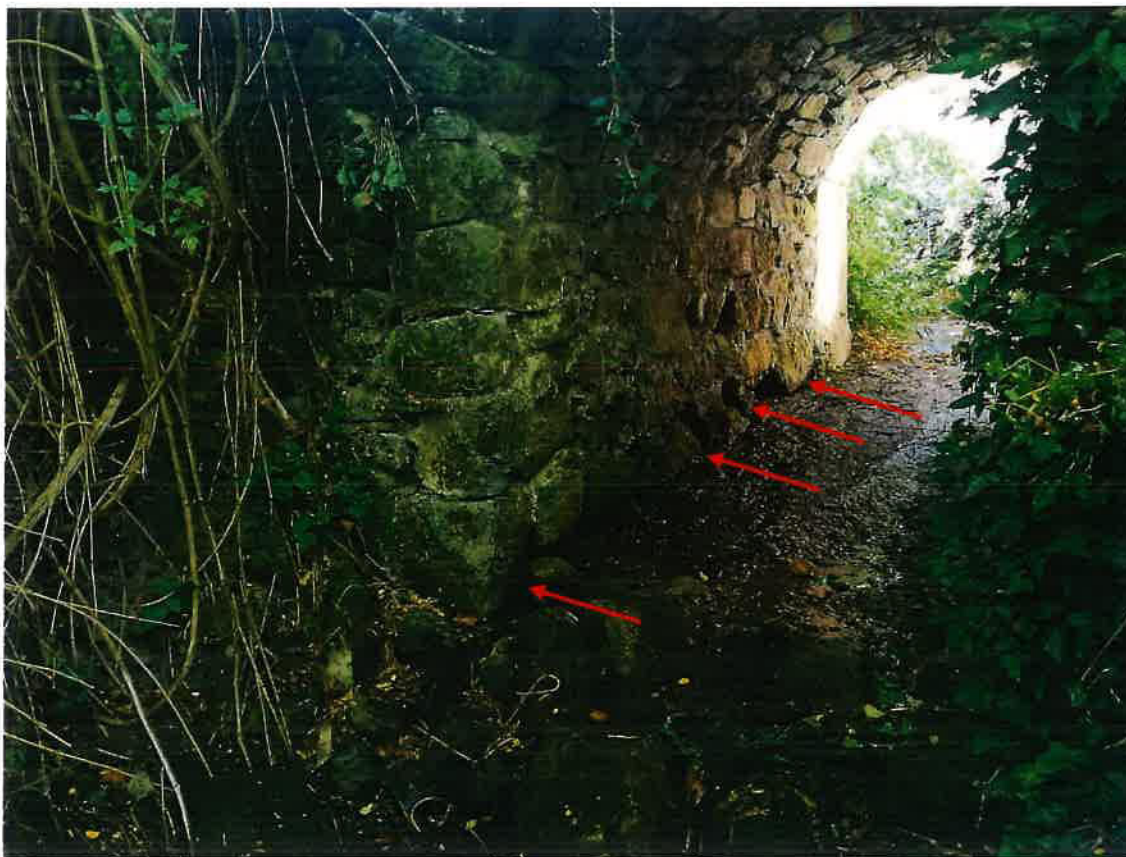
Come visibile nella fotografia sottostante, la struttura che consente il passaggio delle acque del locale rio presenta puntuali fenomeni di ammaloramento dovuto all'erosione esercitata dalle acque. La struttura nel suo complesso si presenta sostanzialmente integra ed è ritenuta idonea al normale transito veicolare che non comporta il passaggio di mezzi pesanti.

Tuttavia, la situazione esistente deve essere migliorata mediante locali operazioni di "cuci-scuci" che rimettano nelle condizioni originali alcuni blocchi lapidei che hanno perso il loro ammorsamento con quelli circostanti. Inoltre, andrà rivista la struttura della soglia di base con il tamponamento delle fessure che l'azione erosiva delle acque ha creato (v. frecce rosse in Fig.7).

*Figura 7 - Condizioni del ponte e alcuni punti di intervento*

Si tratterà quindi di operare con semplici opere di carattere manutentivo, senza intervenire sulla struttura del ponte.

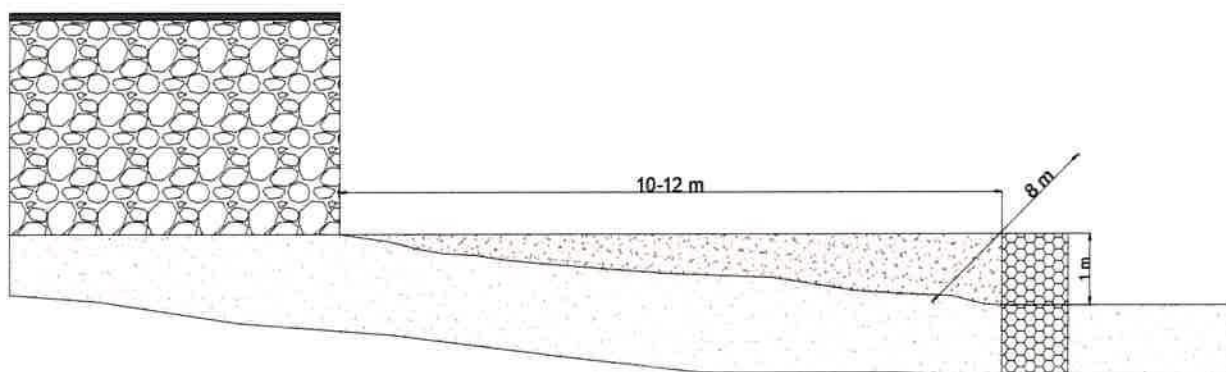
Da ultimo si prevede la posa di due file di gabbioni sovrapposti per una lunghezza totale di 8 metri ( $16 \text{ m}^3$ ), posti ad una distanza di ca.  $10 \div 12 \text{ m}$  dallo sbocco delle acque passanti dal ponte, e che fuoriescano dall'alveo per circa 1 m (vedi schema in Fig. 8).

La funzione di quest'opera è quella di costituire una sorta di soglia nei confronti della base del ponte, impedendo un suo sottogrottamento da parte delle acque correnti.

*Figura 8 - Schema della soglia in gabbioni in progetto*
