**INTERVENTI DI MESSA IN SICUREZZA IDROGEOLOGICA
DELLA VIABILITÀ NEL TERRITORIO DEL COMUNE DI
CERIGNALE CUP E47H20001730001**

STRADA PONTE ORGANASCO - ABRA' - ONETO

RELAZIONE TECNICA INTEGRATIVA

AGGIORNAMENTO PROGETTO ESECUTIVO

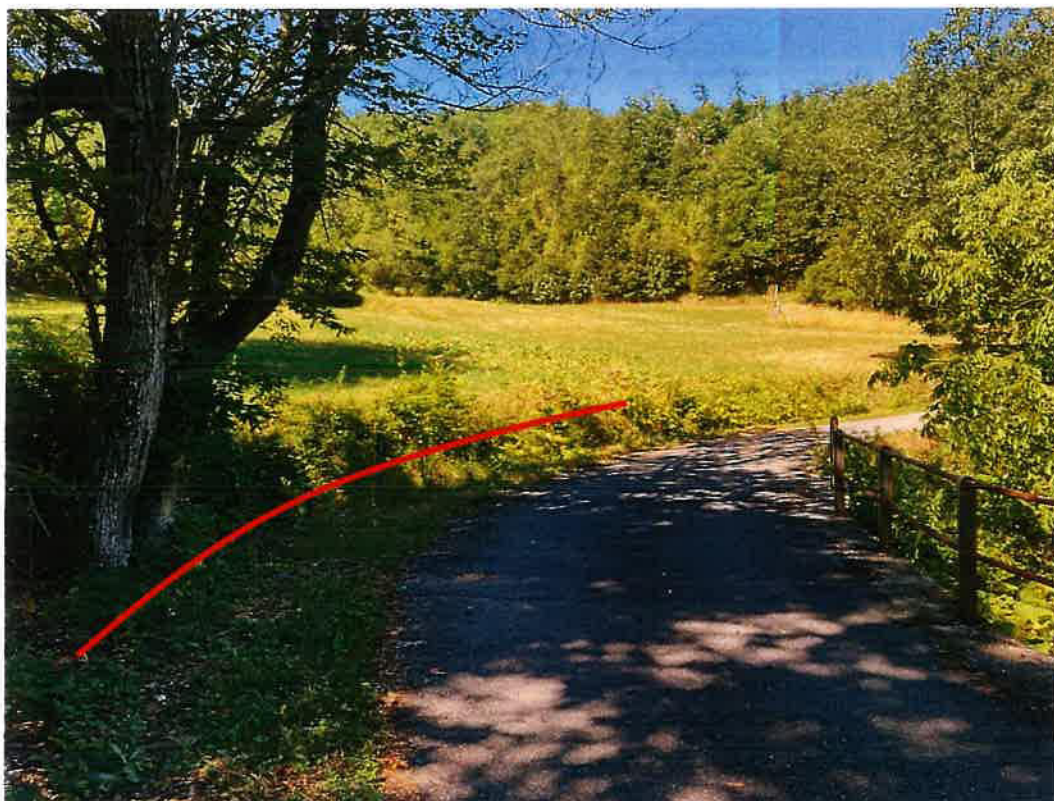
La strada supera un fosso alquanto inciso con scarpate laterali piuttosto profonde. Le protezioni già presenti coprono una sezione molto ristretta, per cui in caso di momenti nebbiosi o di strada con superficie ghiacciata, sviluppandosi il tracciato stradale in curva, è molto probabile una fuoriuscita dei mezzi con le ovvie ripercussioni sulle persone.

Figura 2 - Tratto A di guard-rail da realizzare - lato Sud

Di conseguenza, si ritiene indispensabile procedere alla realizzazione di opere di messa in sicurezza individuate nella realizzazione di due tratti di guard-rail, disposti opportunamente nel senso di marcia, di lunghezza pari a 10 metri per ogni lato stradale (linee rosse in Figg. 2 e 3).

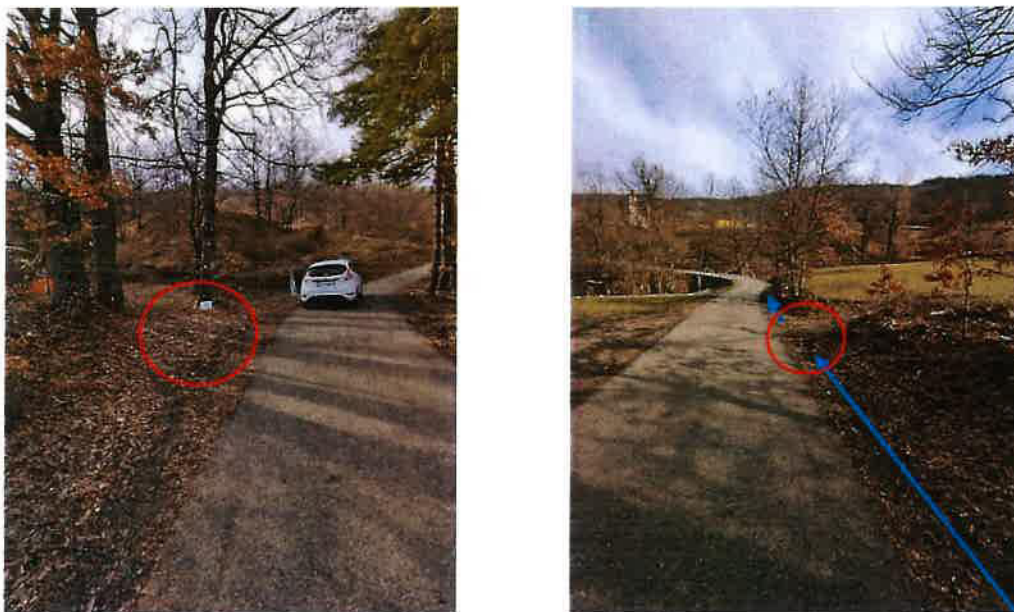
Figure 4-5 - Punti dove ubicare i passa-cunetta in progetto

Per garantire l'accesso ai campi e, nel contempo, mantenere in piena efficienza lo scarico delle acque nella cunetta, si rende opportuna la realizzazione di 2 passacunetta con posa di tubo autoportante Ø 60, ciascuno di lunghezza pari a 6 m.

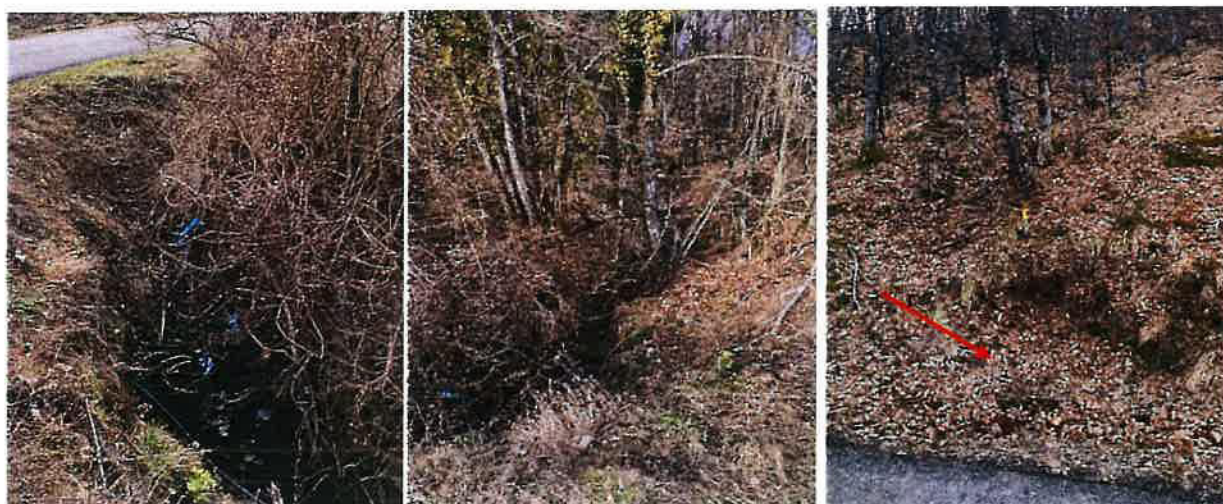
Figure 6-7-8 - Tratto da ripulire

Lo scarico delle acque deve essere garantito attraverso operazioni di pulizia e sistemazione di un tombino in modo che le stesse non interferiscano con la sede stradale.

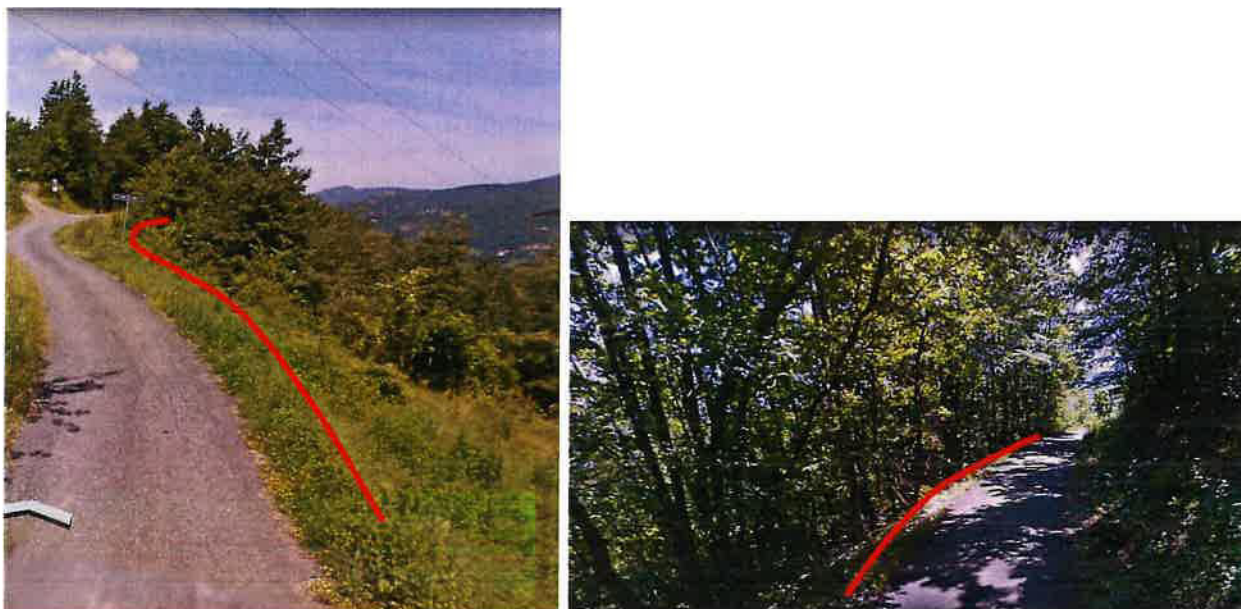
La strada corre lungo un versante alquanto acclive sul lato di valle, attualmente privo di qualsiasi protezione.

Data la ripidità del versante, l'eventuale fuoriuscita di un mezzo comporterebbe inevitabilmente gravi conseguenze.

Figura 9-10 - Tratto di strada ove è in progetto la posa di un guard-rail. L'acclività elevata del lato di valle è molto evidente

Si ritiene pertanto indispensabile procedere alla messa in sicurezza di questo tratto di strada mediante il posizionamento di idoneo guard-rail per una lunghezza di 150 m.

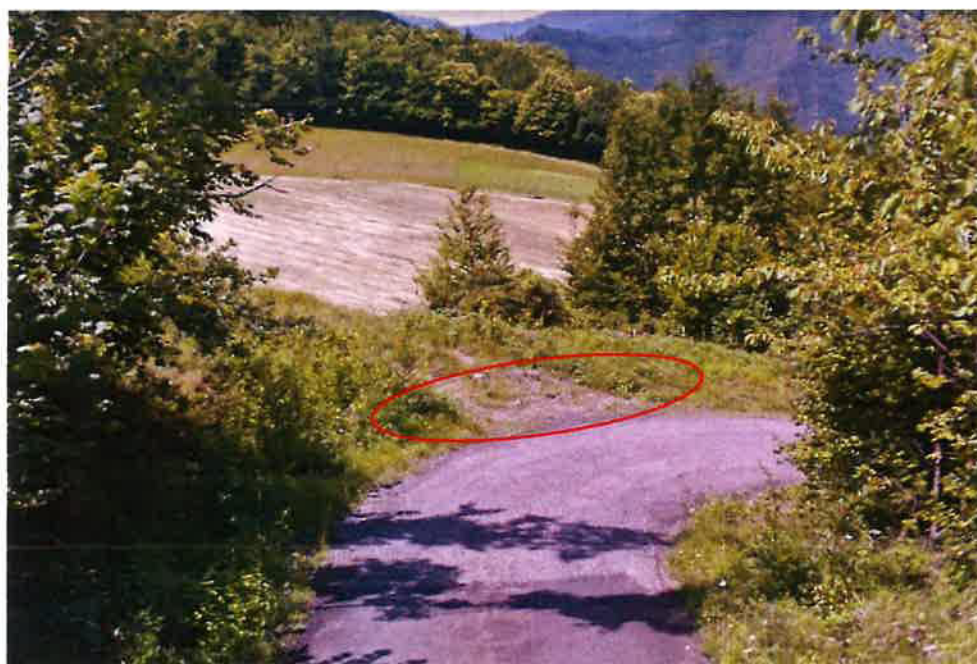
Figura 12 - Ubicazione passacunetta da realizzare

In questo punto sarà posto in opera un passacunetta di lunghezza pari a 6 m e diametro Ø 60, per accedere dalla strada ai campi e garantire nel contempo l'efficienza della cunetta, che andrà comunque risagomata.

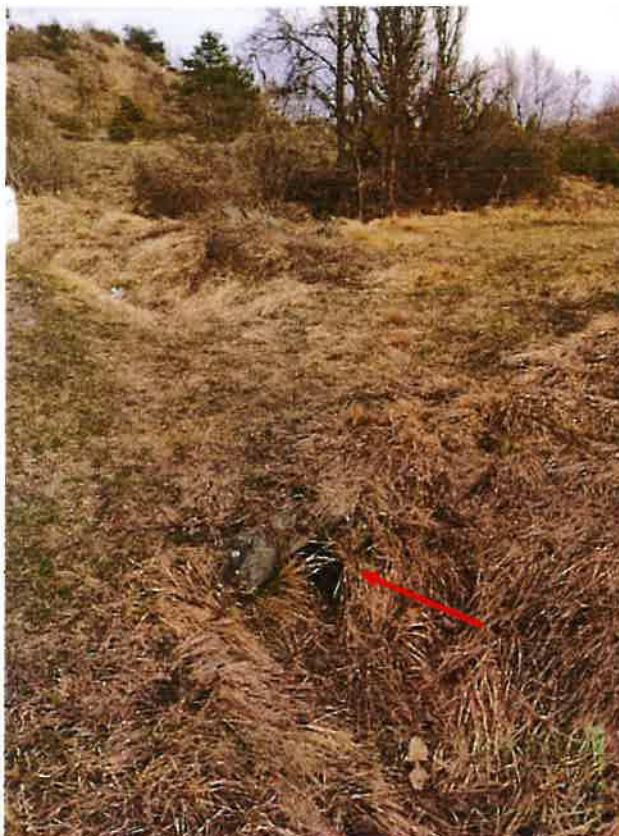
Figura 13 - Scarico da ripulire

Passacunetta da pulire (freccia rossa in Fig. 13) per garantire il corretto deflusso delle acque nel rigagnolo presente.

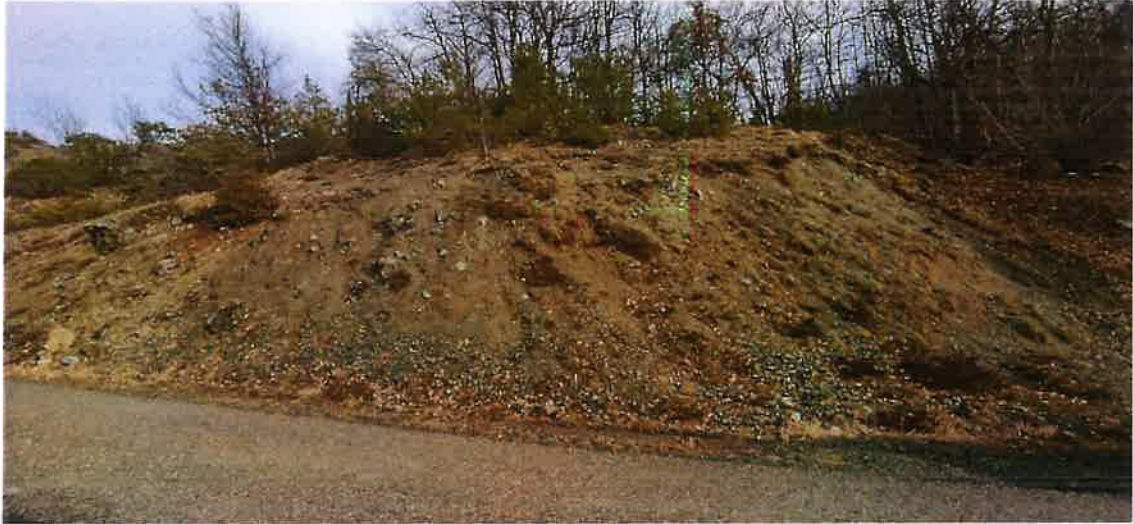
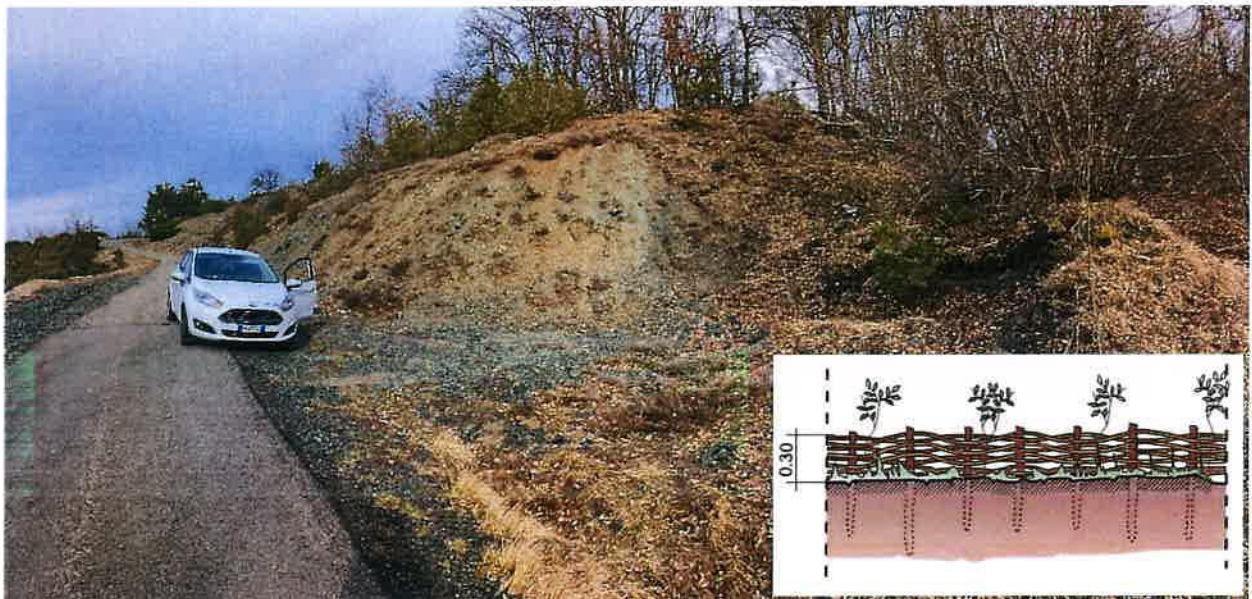
La finalità dell'intervento è quella di evitare il pervenimento sulla sede stradale di materiali fangosi che possono produrre in modo evidente incidenti per fuoriuscita dei mezzi, rendendosi il manto asfaltato particolarmente viscido se imbrattato da materiali argillosi impregnati d'acqua.

Figure 14-15 – Panoramiche del tratto di scarpata ove si procederà ad eseguire gli interventi previsti

In corrispondenza del tratto di strada in cui realizzeranno le opere di cui al seguente intervento, si provvederà alla realizzazione di un disgaggio leggero (pulizia del versante) con posa di una palizzata e di una viminata nella porzione basale della scarpata.

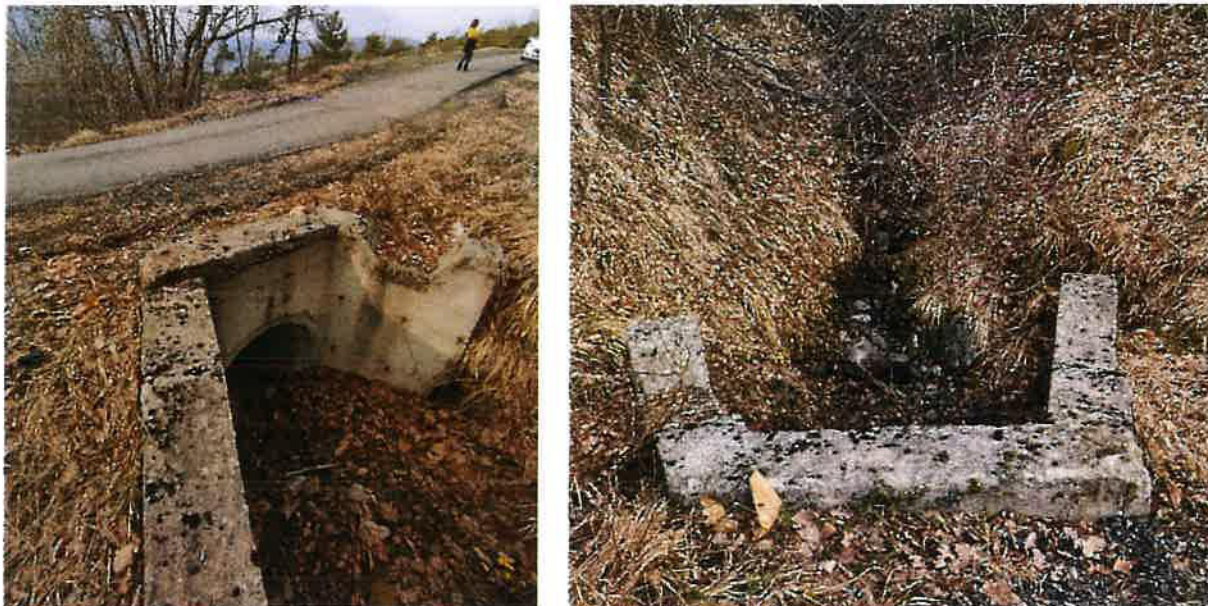
La strada supera un rio che si attiva con notevoli quantitativi d'acqua in caso di eventi meteorici significativi.

Figure 16-17 - Particolari visti rispettivamente da monte e da valle del tombino da ripulire

L'opera che si ritiene essere stata correttamente realizzata, necessita di operazioni di pulizia al fine garantire il corretto scarico delle acque. Pertanto si dovrà procedere ad una accurata pulizia dello stesso.

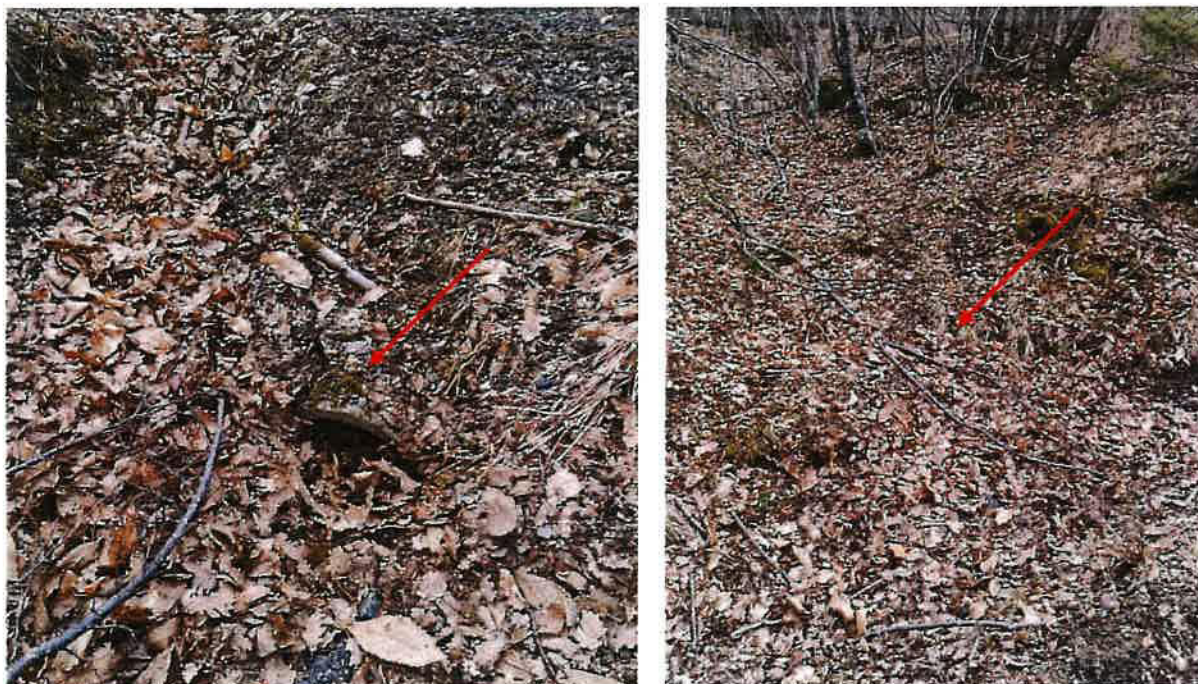
Il controllo delle acque meteoriche è da ritenersi indispensabile per mantenere la corretta percorrenza del sistema viario.

Figura 18-19 - Ubicazione dei punti ove si rendono necessarie le opere di pulizia in progetto

Anche in questo caso si procederà alla pulizia del fosso presente e del relativo scarico al fine di impedire che le acque, anziché seguire il loro naturale deflusso, giungano ad invadere la sede stradale.

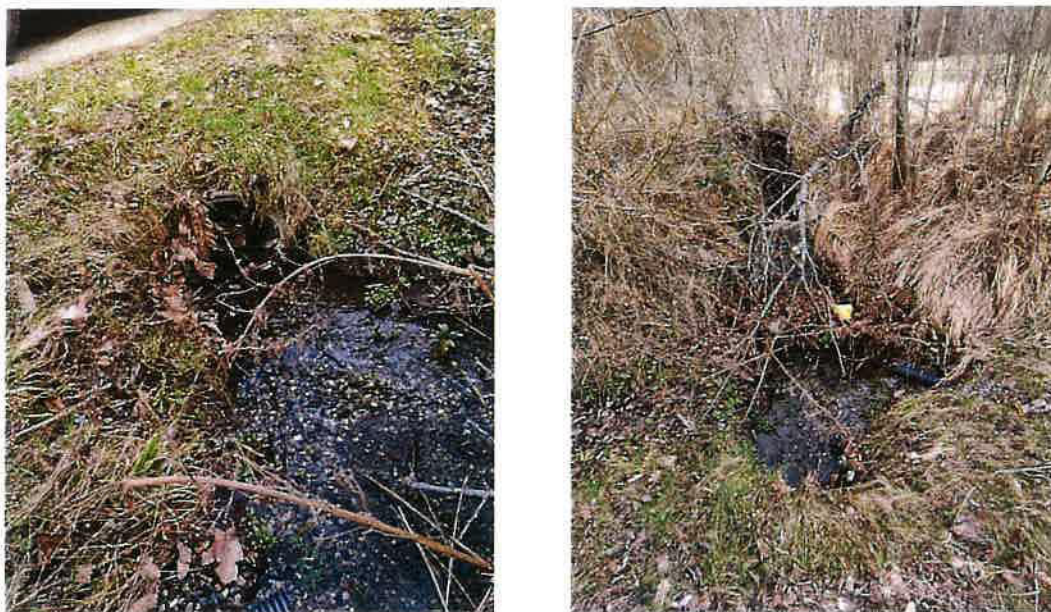
In località Abrà le acque scaricate dalla cunetta sono praticamente libere di disperdersi verso le abitazioni. La pulizia del sistema di scarico è pertanto indispensabile.

Figura 20 - sistema di scarico da ripulire in località Abrà

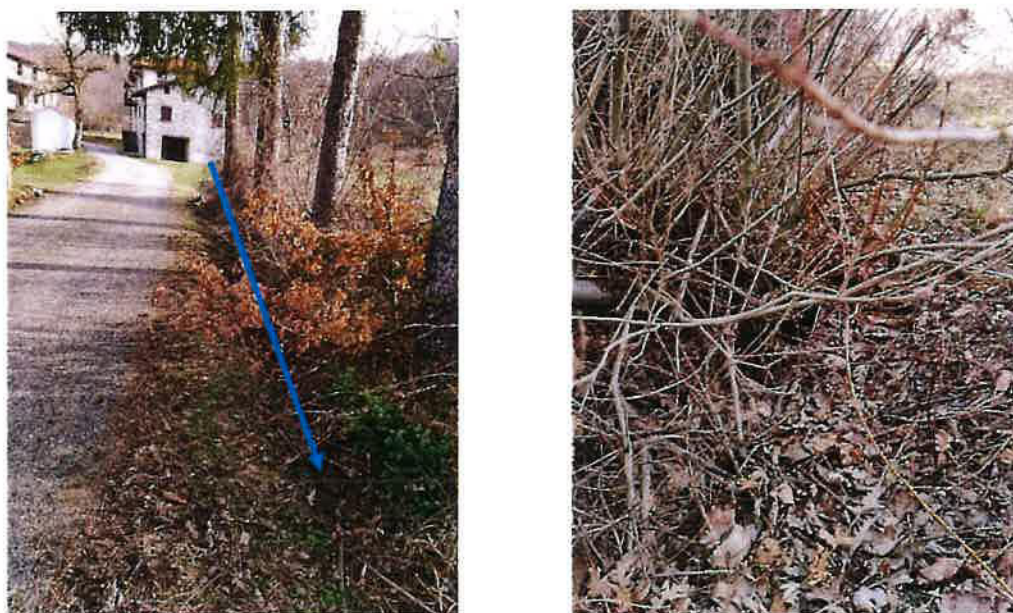
All'uscita dall'abitato di Abrà verso Ponte Organasco il sistema di controllo e scarico delle acque è decisamente scadente, pertanto si rendono necessarie operazioni di pulizia della cunetta e del tombino.

Figura 21-22 - Punti ove verranno realizzate le opere di pulizia

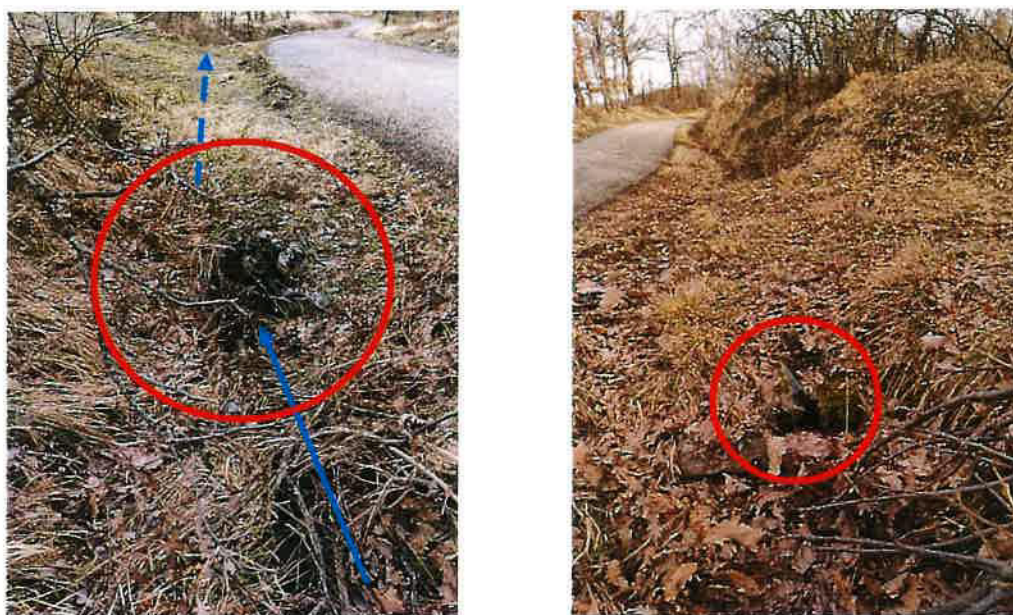
In questo tratto si rende necessaria la pulizia di due passacunetta che, essendo parzialmente intasate, ostacolano il normale deflusso delle acque nella cunetta. Anche quest'ultima andrà opportunamente risagomata.

Figura 23-24 - Ubicazione delle opere in progetto

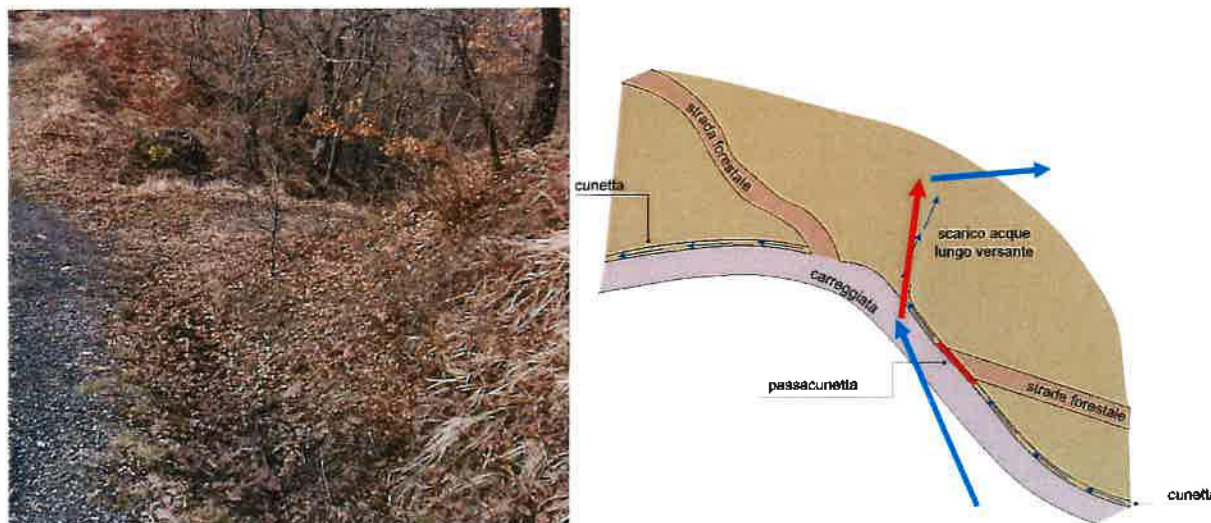
Figura 25-26 - Ubicazione e schematizzazione dell'intervento previsto

Realizzazione di due passacunetta (\varnothing 80 autoportante), la cui ubicazione è riportata nelle Tavole 5 e 6.

Il secondo intervento è indicato nelle figure sottostanti (Figg. 25 e 26) e comporterà lo scarico delle acque raccolte dalla cunetta lungo il versante.

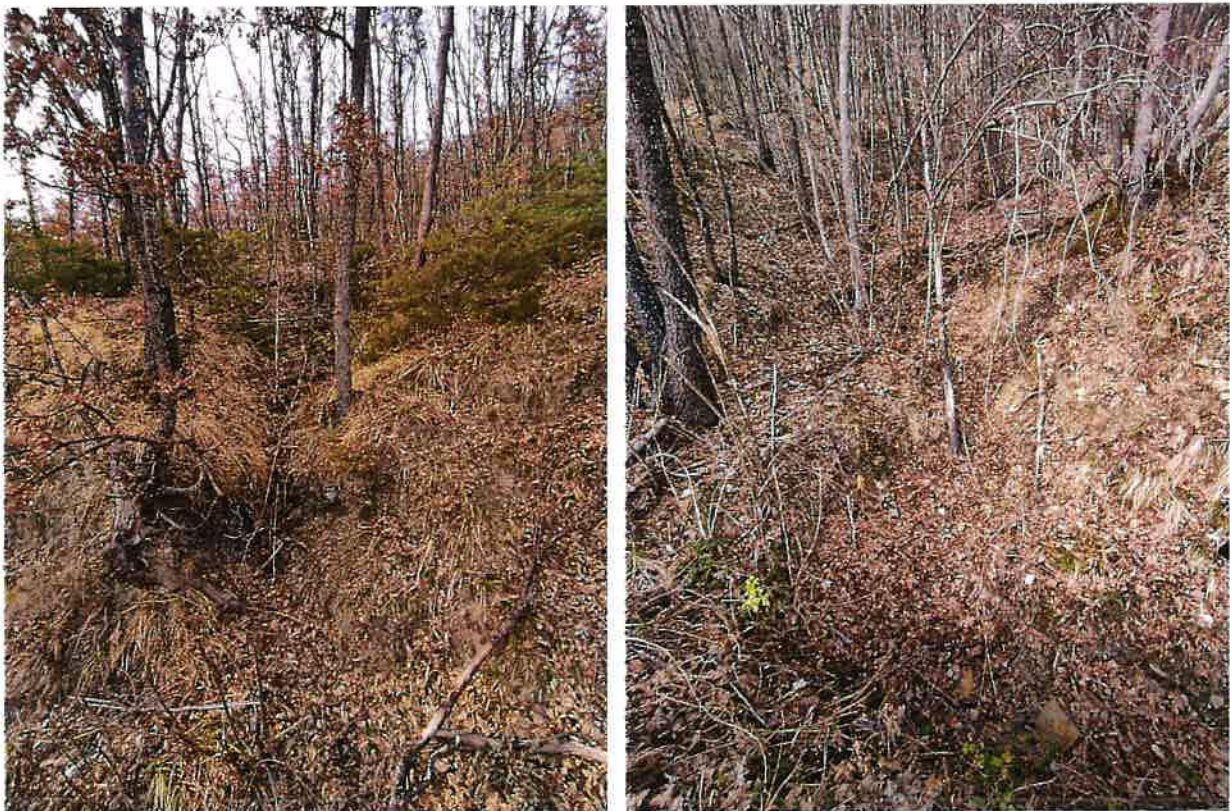
Figura 34-35 - Ubicazione dei tratti di monte che convogliano frammenti litoidi al tombino da ripulire

Scarichi da ripulire dai detriti provenienti da monte.

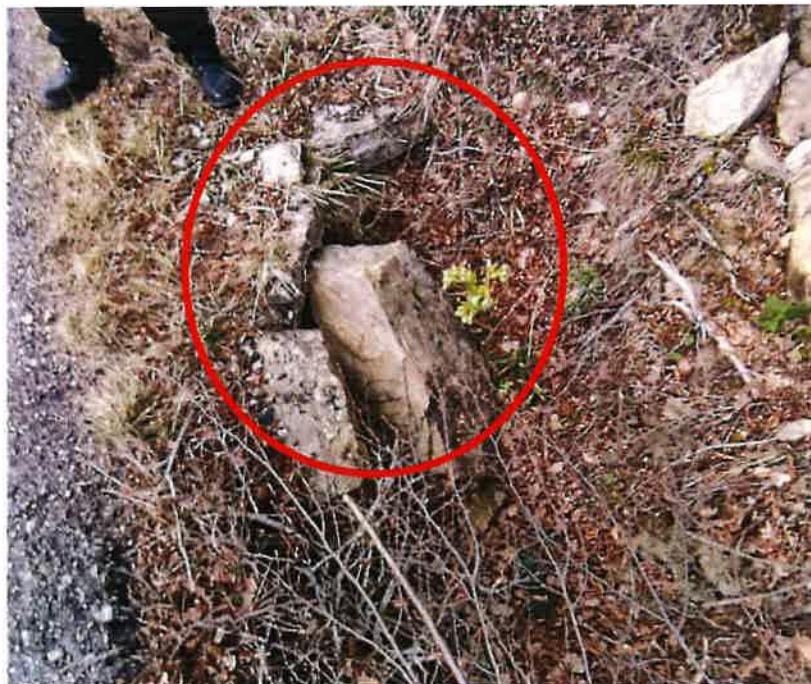
Figura 37 - Il pozzetto del tombino esistente risulta completamente distrutto, pertanto si rende necessaria la sua sostituzione.

Tombino da ricostituire (evidenziato in rosso in Fig. 37).

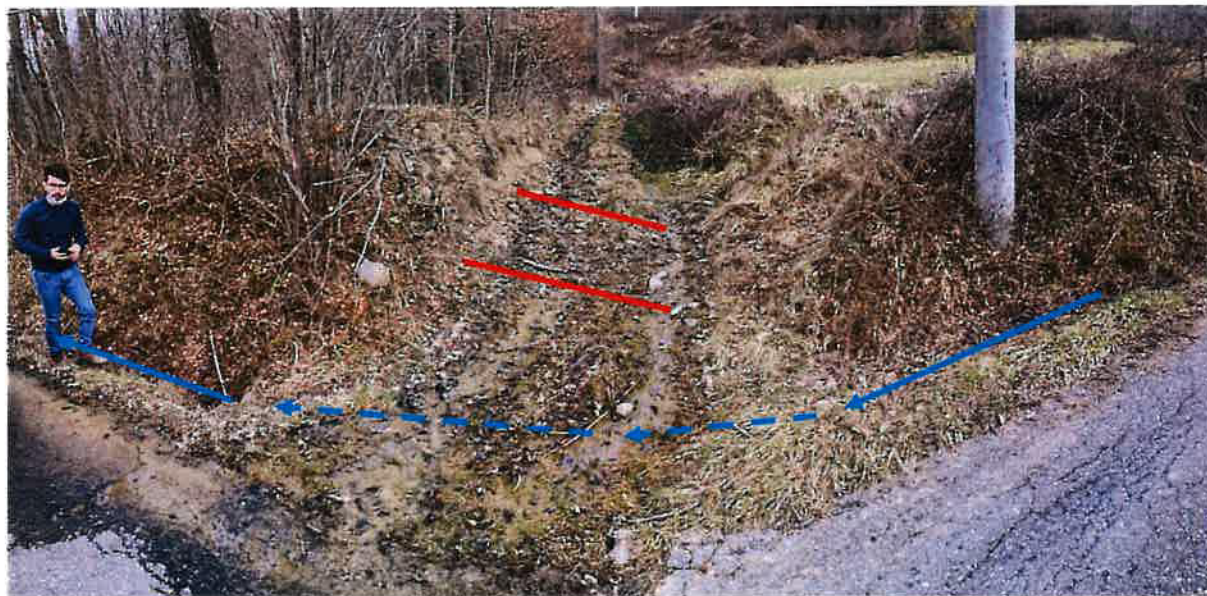
Figura 41 - Schema degli interventi previsti

Data la presenza di ristagno d'acqua, si prevede la realizzazione di due rigole (linee rosse in Fig. 41), trasversali alla strada campestre, che consentano di scaricare nella cunetta (indicata con le frecce azzurre). In aggiunta, si opererà anche la pulizia della cunetta e del passacunetta esistente (frecce azzurre tratteggiate).
