**INTERVENTI DI MESSA IN SICUREZZA IDROGEOLOGICA
DELLA VIABILITÀ NEL TERRITORIO DEL COMUNE DI
CERIGNALE CUP E47H20001730001**

STRADA ZERMOGLIANO - LISORE - SELVA

RELAZIONE TECNICA INTEGRATIVA

AGGIORNAMENTO PROGETTO ESECUTIVO

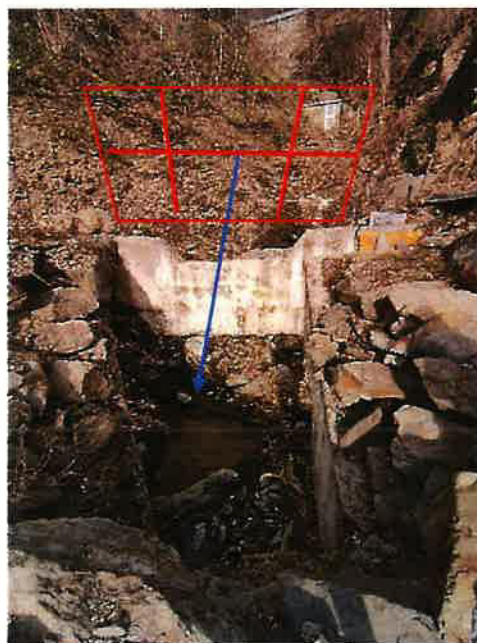
Figura 2 - Ubicazione delle opere in progetto

Alla base del fosso, che giunge in località Zermogliano, si suggerisce la posa di una barriera con reti per debris flow (riquadro rosso in Fig.2).

La vasca di raccolta, alla base della briglia, dove diparte la tubazione (Ø 1 metro) va ripulita dai massi che si sono accumulati.

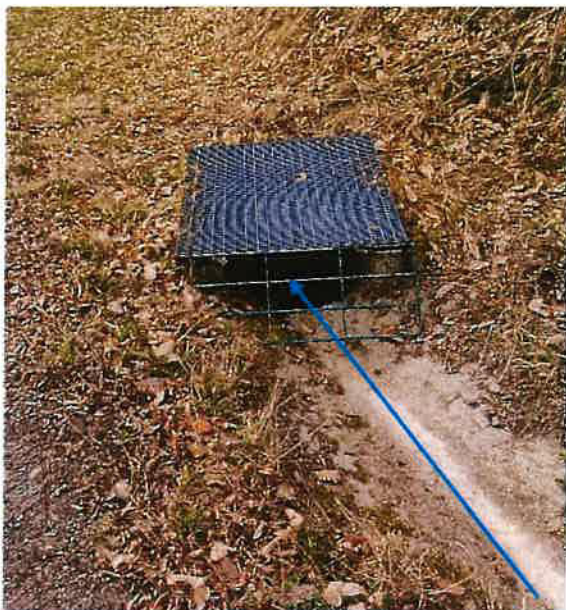
Figura 3 - Tombino da ripulire

Nelle figure sottostanti viene illustrato il primo tombino da ripulire (con tubo Ø 60 cm) e la cunetta, anch'essa da ripulire, già cementata alla base, larga circa 1 metro e profonda 40 cm.

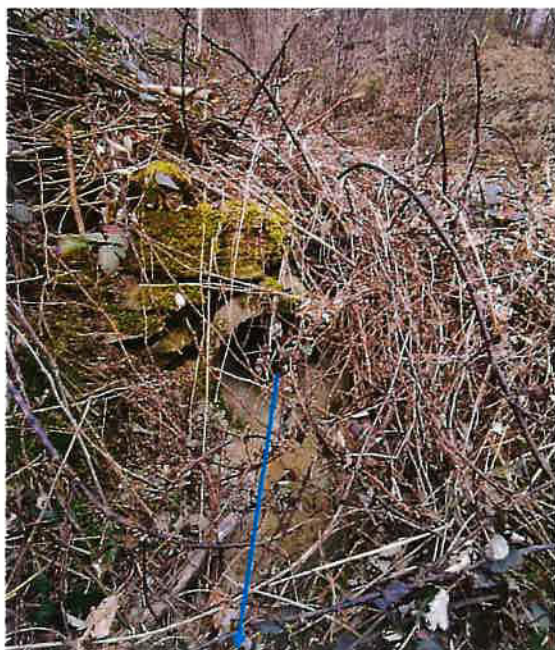
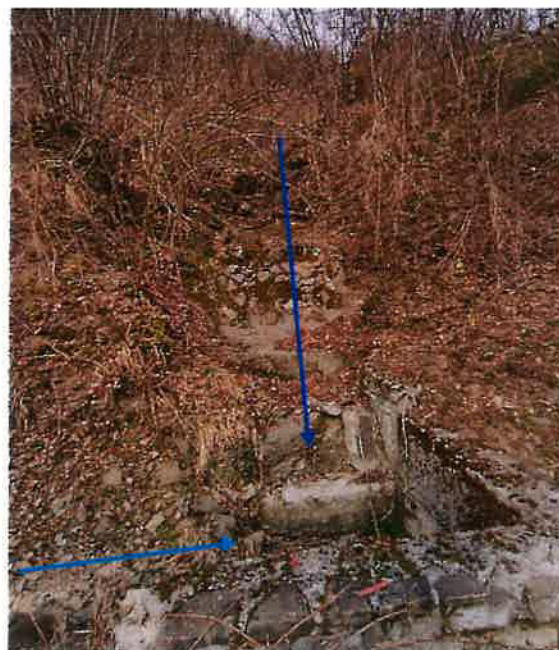
Figura 5 - Scarico (a) e Tombino (b) da ripulire

Tale cunetta riceve le acque, mediante lo scarico (Ø 40 cm), visibile in Fig.5a, dal secondo tombino situato a monte del tornante (Fig. 5b). In quest'ultimo, anch'esso da ripulire, confluiscono le acque provenienti dall'impluvio sovrastante (freccia blu) e dalla cunetta (da ristrutturare) visibile nella foto panoramica seguente (Fig.6).

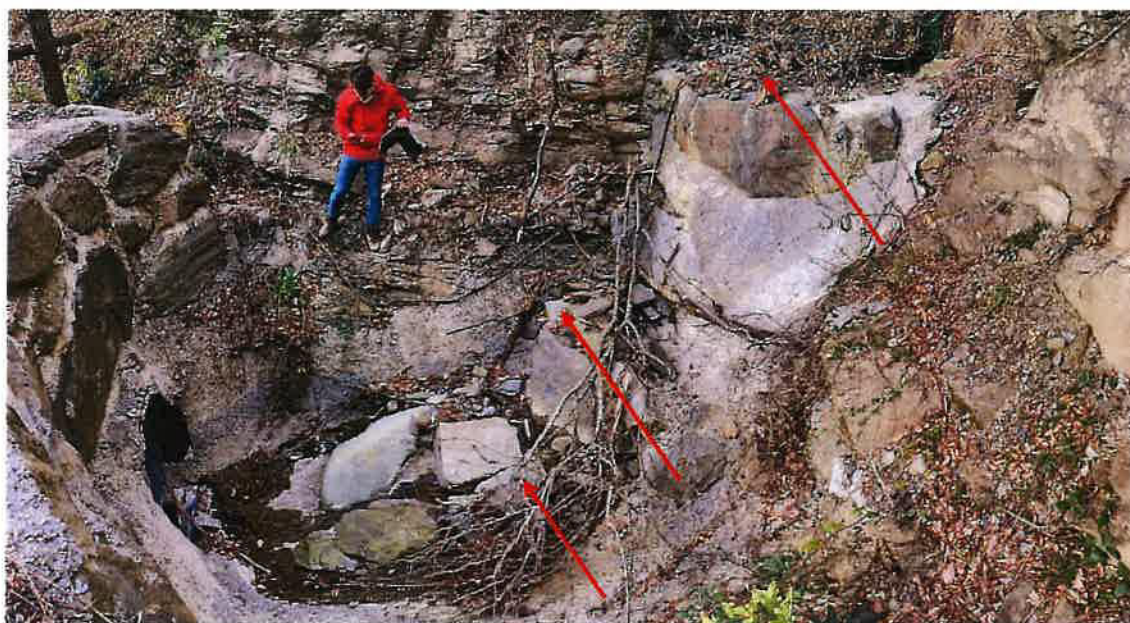
Nel tratto in esame si prevede la pulizia della rete paramassi e del fosso (a monte della stessa, Fig.8) e della vasca di raccolta delle acque in prossimità del tubo (freccie rosse in Fig.7).

Figura 7 – Vasca di raccolta delle acque in prossimità dello scarico. In rosso sono evidenziati alcune delle criticità da eliminare

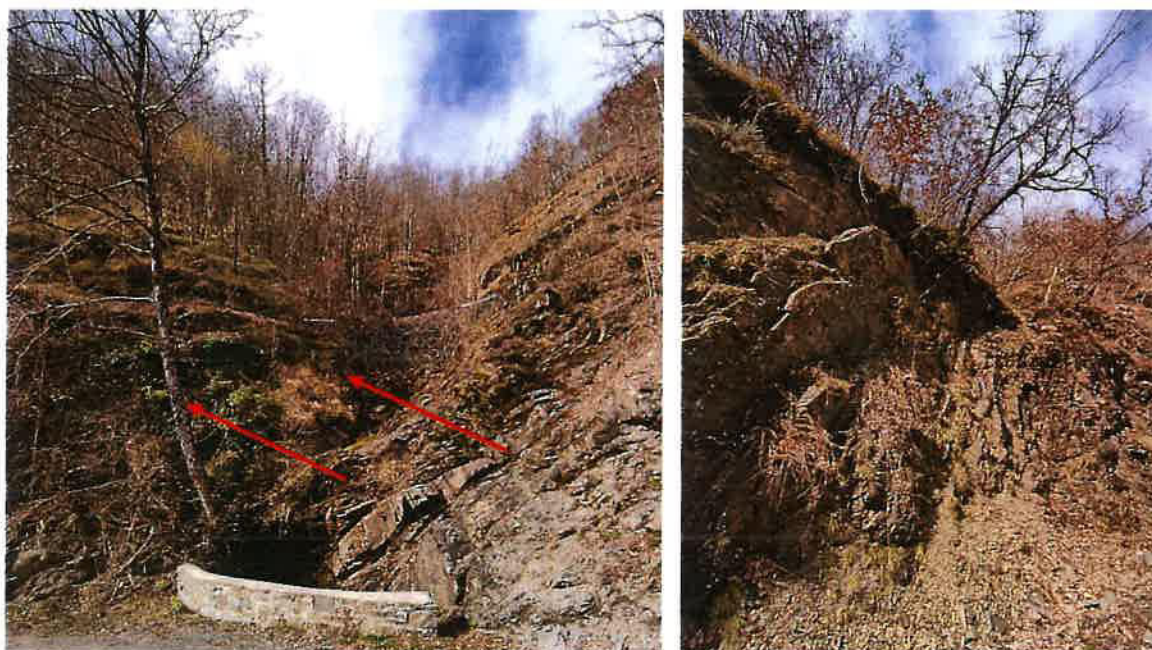
Figura 9 a-b – Ubicazione delle opere in progetto

Griglia da ripulire e taglio albero indicati da freccia rossa (Fig.9a); pulizia detriti e scigliamento puntuale e (Fig. 9b).

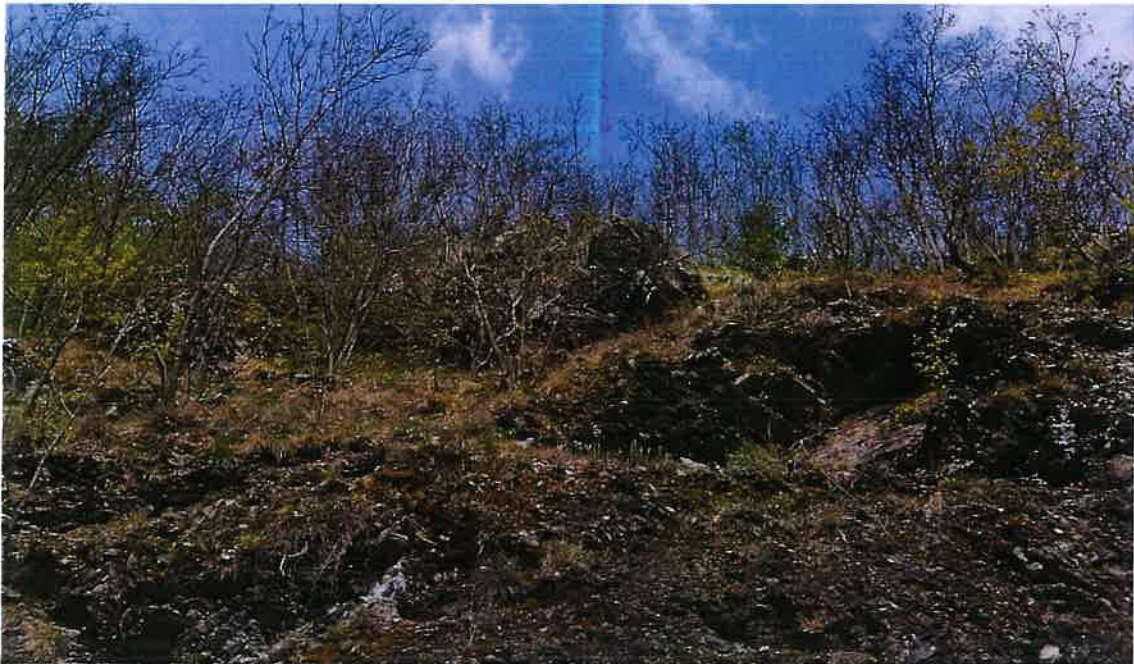
Figura 10 - Panoramica dell'area d'intervento

Si prevede altresì la posa di una rete paramassi (dimensioni ca. 20 m x 15 m) sugli

speroni visibili in Figura 10.

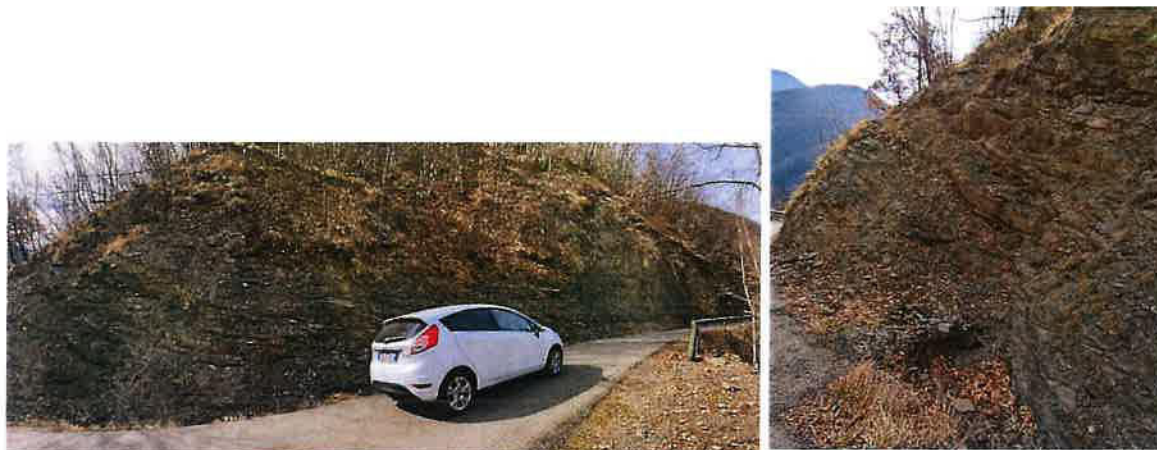
Figura 12 - Panoramica (a) e dettaglio (b) dell'area ove verranno realizzate le opere in progetto

In corrispondenza del tornante, si dovrà procedere alla ristrutturazione ed alla

pulizia del tombino e del relativo scarico (Fig.12a).

Infine, si prevede la posa di rete paramassi nell'intorno del tombino per una lunghezza complessiva di 10 m ed un'altezza di 4 metri.

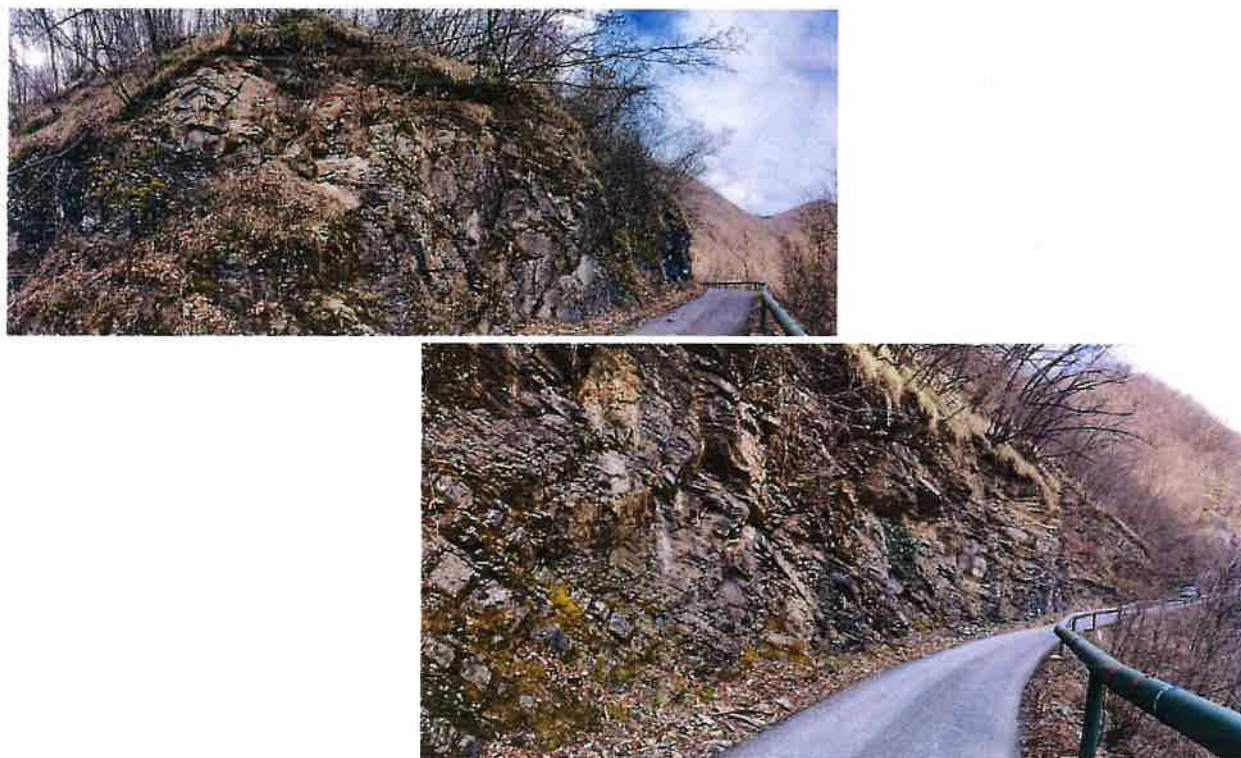
Figura 13 - Panoramiche dell'area d'intervento

Disgaggio leggero, scioglimento e posa rete paramassi soltanto nella parte alta della sponda rocciosa per un'altezza di circa 6 metri ed una lunghezza complessiva di 140 metri.

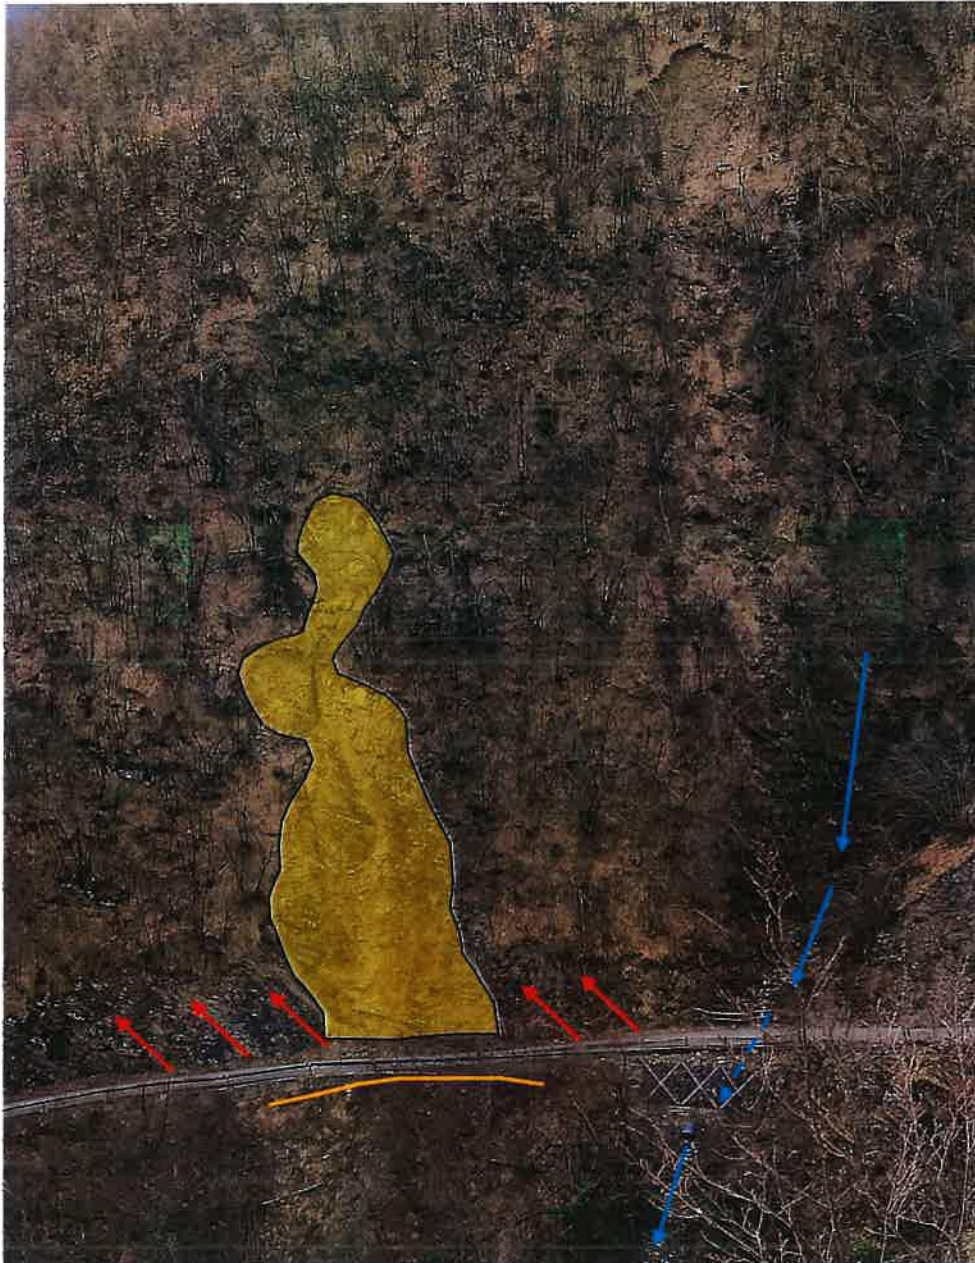
Figura 14 - Schema delle opere in progetto

Vista la presenza di un dissesto di versante con locali riattivazioni, si suggerisce di intervenire mediante la realizzazione di un muro con in cima una rete di protezione che protegga la sede stradale da massi e altro materiale che potrebbe distaccarsi.

A difesa della strada si segnala la presenza di un muro sotto scarpa di circa 25 metri di lunghezza (linee arancio).

Nei seguenti schemi costruttivi vengono descritti i dimensionamenti dell'intervento.

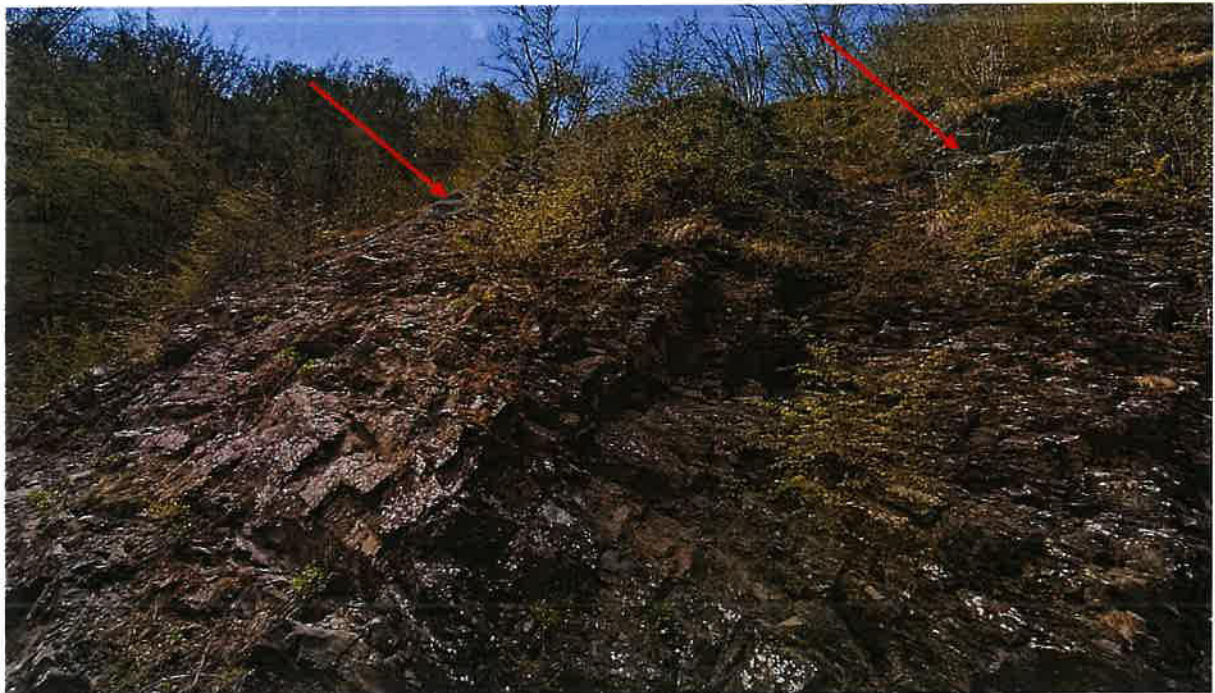
Nel tratto in esame sarà inoltre da eseguire un disgaggio leggero del versante e posare circa 800 m² di rete paramassi, a completamento di quella già esistente, indicata dalle frecce rosse nelle immagini seguenti (Fig.18 e 19).

Figura 18 - Panoramica dell'area di intervento (verso valle). Le frecce indicano le porzioni di rete paramassi già presenti sulla parete

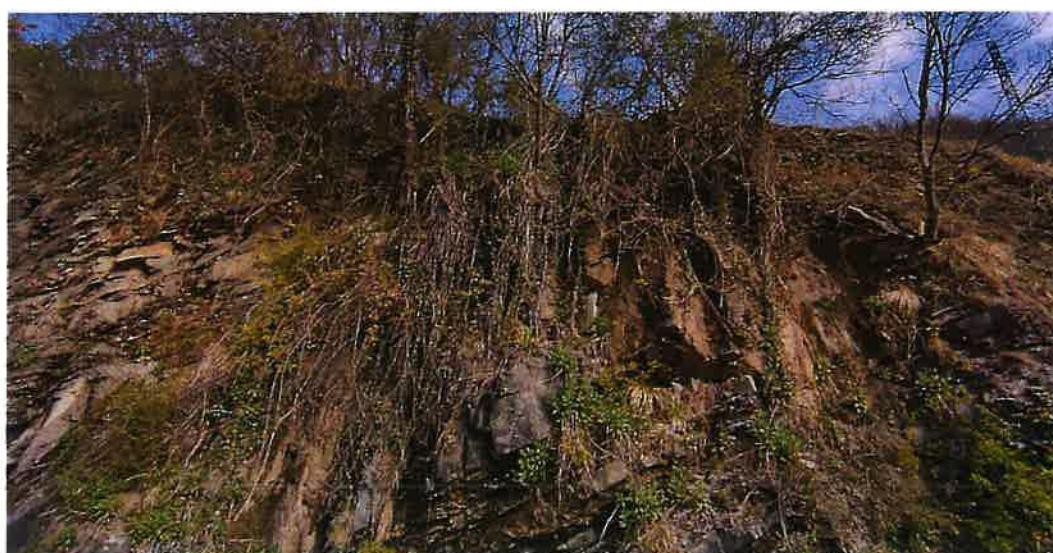
Figura 20 - Panoramica del tratto ove eseguire il disaggio e la posa della rete paramassi

Nel tratto successivo, disaggio leggero comprensivo di taglio piante (numero 5) e posa di rete per una superficie di circa 400 m².

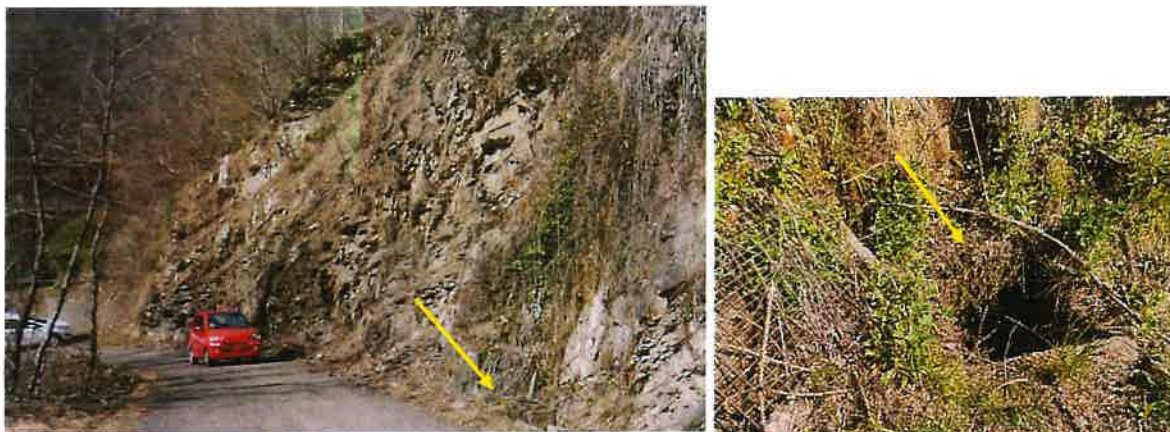
Figura 21 - Panoramica (a) e particolare (b) del tombino da ripulire

Infine, alla base del versante in oggetto si prevede la pulizia del tombino e del

relativo scarico esistenti (Fig.21).

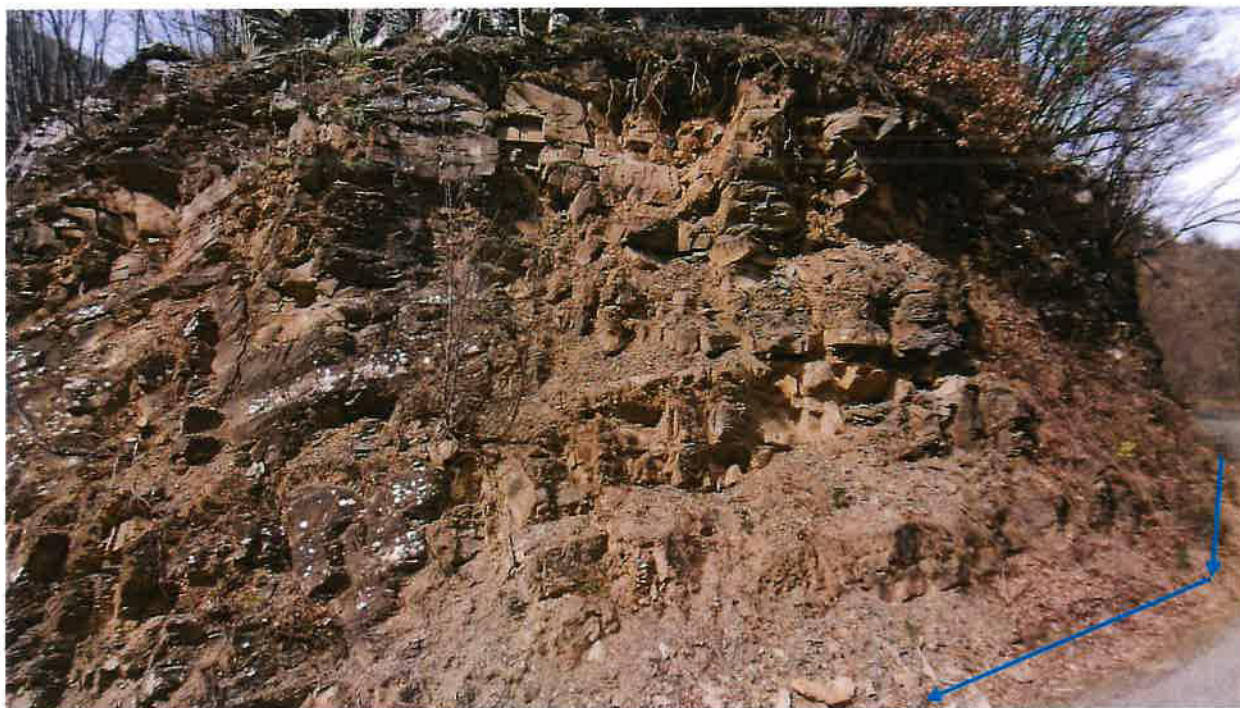
Figura 22 - Panoramica dell'area di intervento e ubicazione della cunetta da realizzare

Nell'area raffigurata in Figura 22 si dovrà operare un disaggio pesante del tratto di versante in corrispondenza della curva stradale, realizzare una cunetta alla base dello stesso e procedere alla posa di rete paramassi per complessivi 200 m².

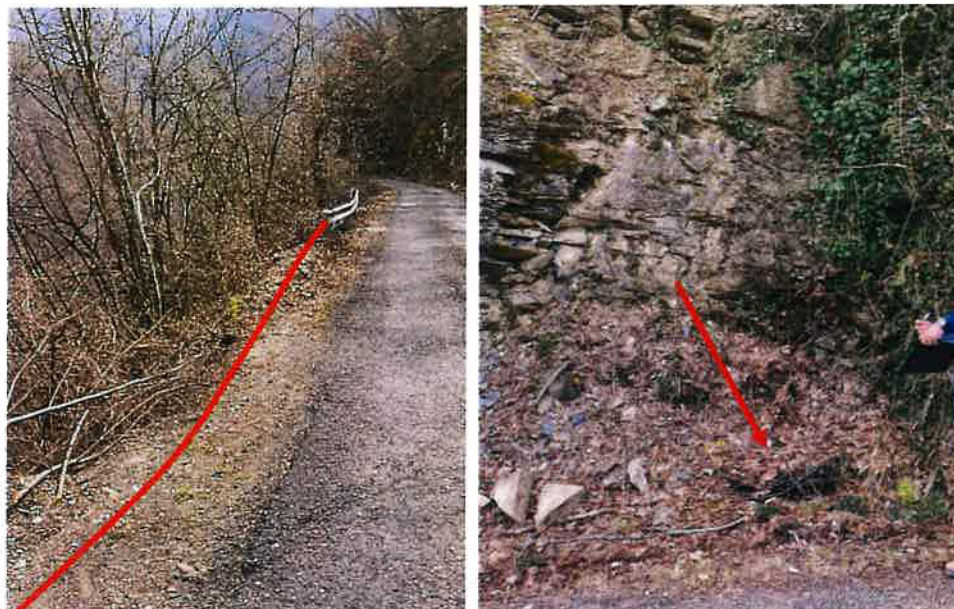
Figura 23 - Tratto di guard-rail da realizzare (a) e particolare del tombino da ripulire (b)

In questo tratto, data l'esposizione e l'acclività del versante verso valle, è da considerarsi di primaria importanza la realizzazione di una barriera (guard-rail) a completamento delle porzioni esistenti ed, attualmente, insufficienti a garantire la sicurezza di transito (Fig.23a). Inoltre, sul lato interno della strada, alla base del versante, è da realizzarsi la pulizia del tombino e del relativo scarico esistente (Fig.23b).

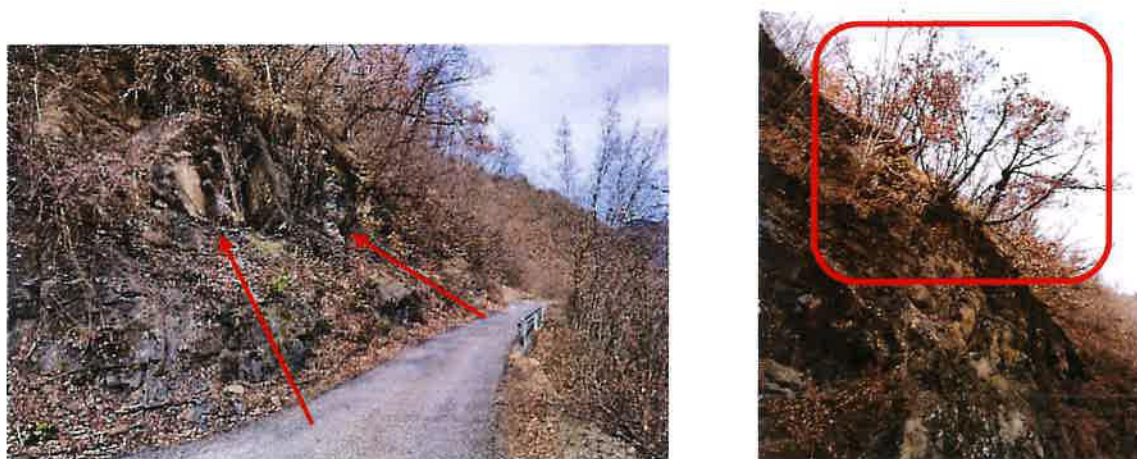
Figura 24 - Panoramica (a) e dettaglio (b) degli interventi da realizzarsi

Si prevede la realizzazione di un disaggio pesante, con riprofilatura dell'orlo del versante e taglio degli alberi (freccie rosse in Fig.24). Inoltre, sarà da realizzarsi la posa di reti paramassi per complessivi 100 m².

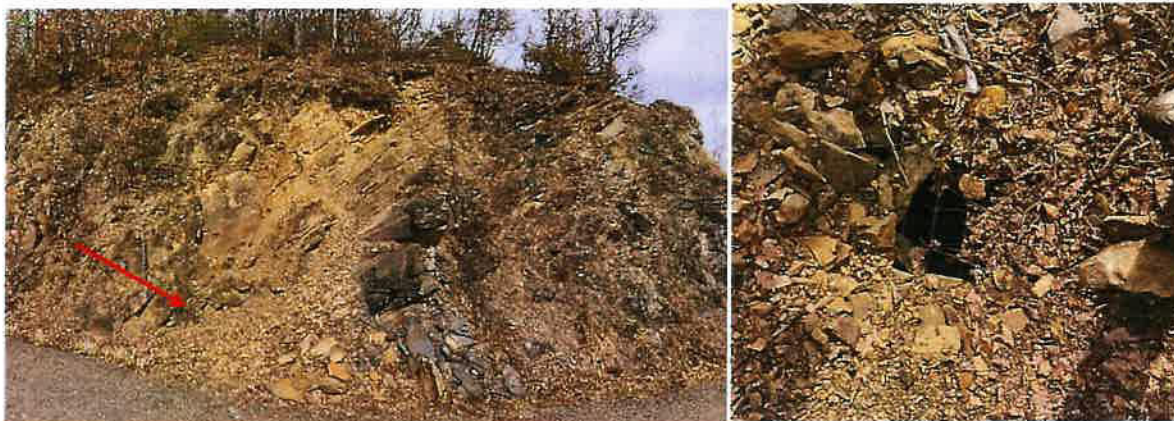
Figura 25 - Panoramica (a) e dettaglio (b) degli interventi in progetto

Pulizia puntuale e scioglimento per rimuovere il detrito che andrebbe ad ostruire la griglia del tombino esistente (freccia rossa in Fig.25a), il quale risulta già completamente coperto dal materiale sciolto (Fig.25b). In relazione a quest'ultimo, si suggerisce un intervento di pulizia e la ristrutturazione della relativa griglia.

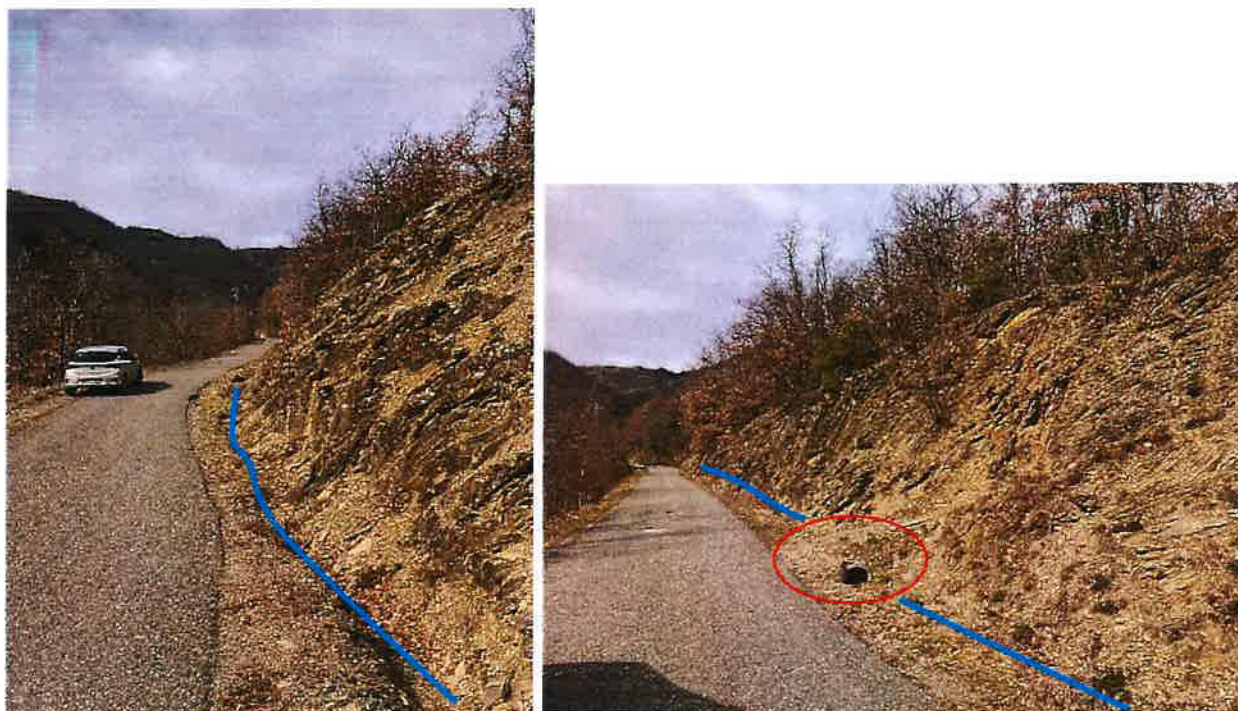
Figura 26 - Cunetta e passacunetta da ripulire

In corrispondenza di questo tratto si prevede la pulizia ed il ripristino della cunetta (Fig.26a) e del passacunetta (Fig.26b) esistenti.

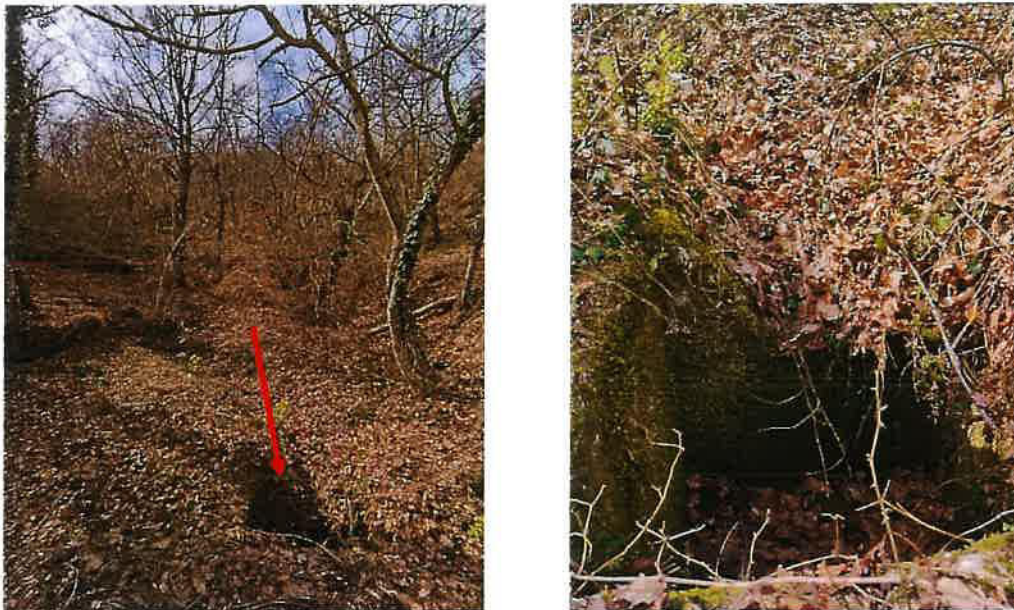
Figura 27 - Panoramica (a) e dettaglio (b) dei punti da ripulire

Si prevede la pulizia del tombino esistente e del relativo scarico, nonché la posa di una griglia a protezione dello stesso.

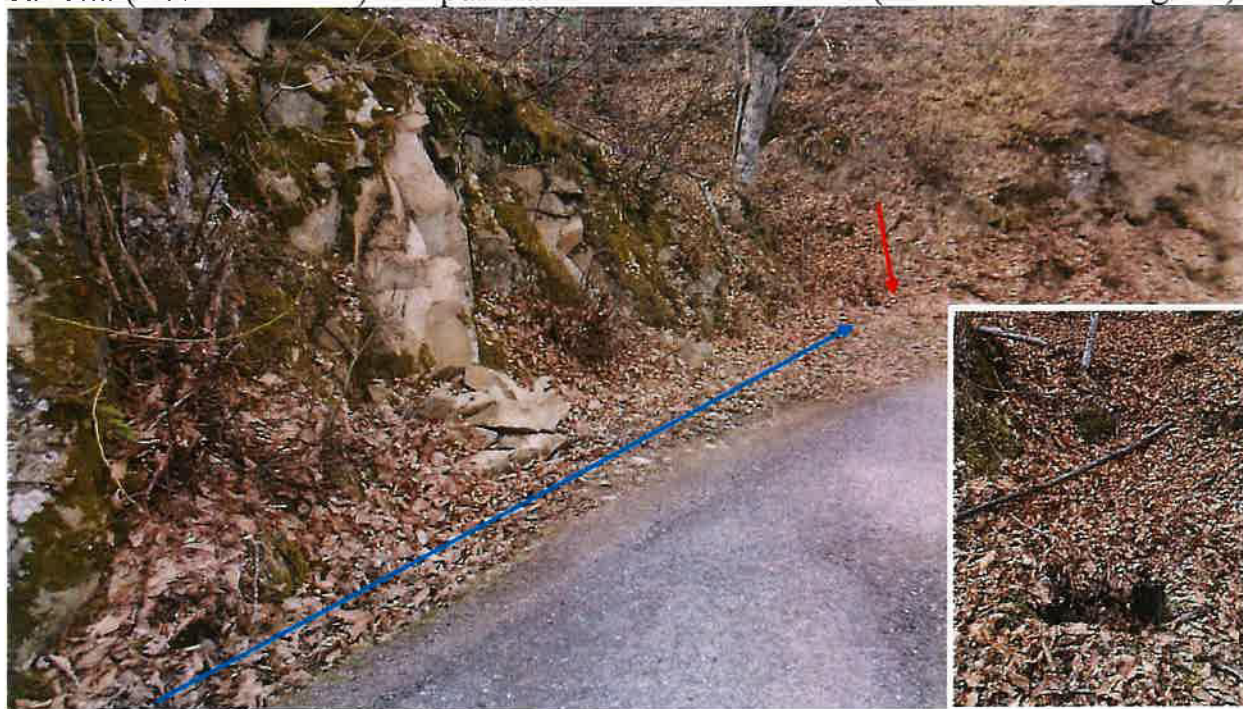
Figura 28 - Panoramica (a) e dettaglio (b) delle opere da realizzarsi

Si prevede di eseguire un leggero disaggio del versante, il ripristino della cunetta (freccia azzurra) e la pulizia del tombino esistenti (freccia rossa in Fig. 28).

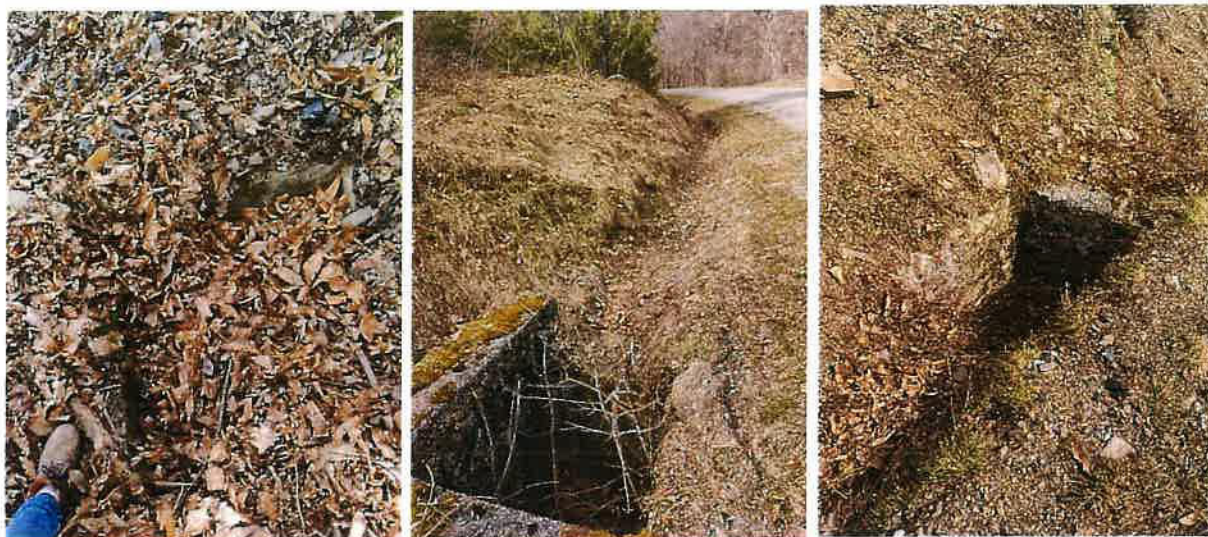
Figura 29 - Particolare dei tombini da ripristinare

In questi tratti sono presenti 3 tombini, uno dei quali quasi completamente ostruito, da ripulire per garantirne la normale efficienza.

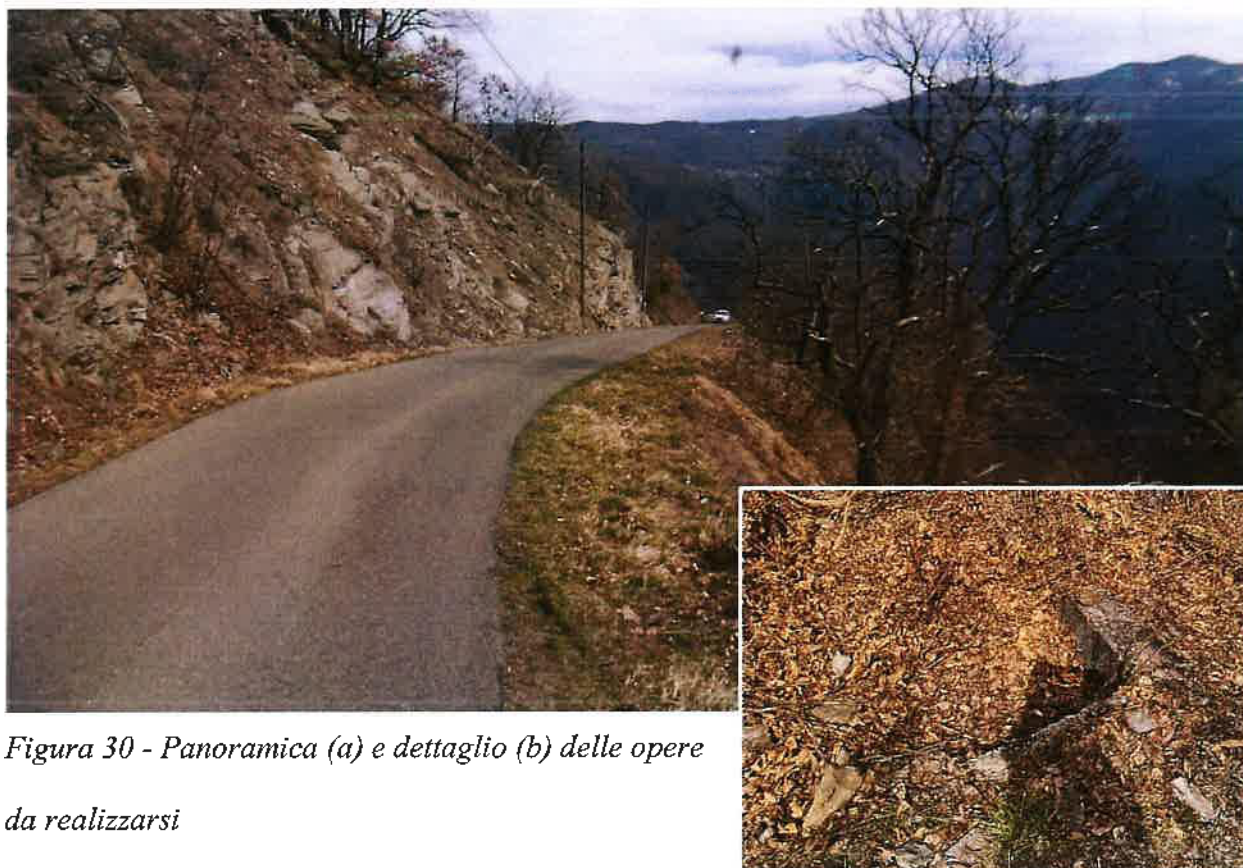
Figura 30 - Panoramica (a) e dettaglio (b) delle opere da realizzarsi

Si prevede la realizzazione di un disaggio pesante (ca.150 m²) con posa di rete paramassi per complessivi 200 m² e la pulizia di un tombino esistente.

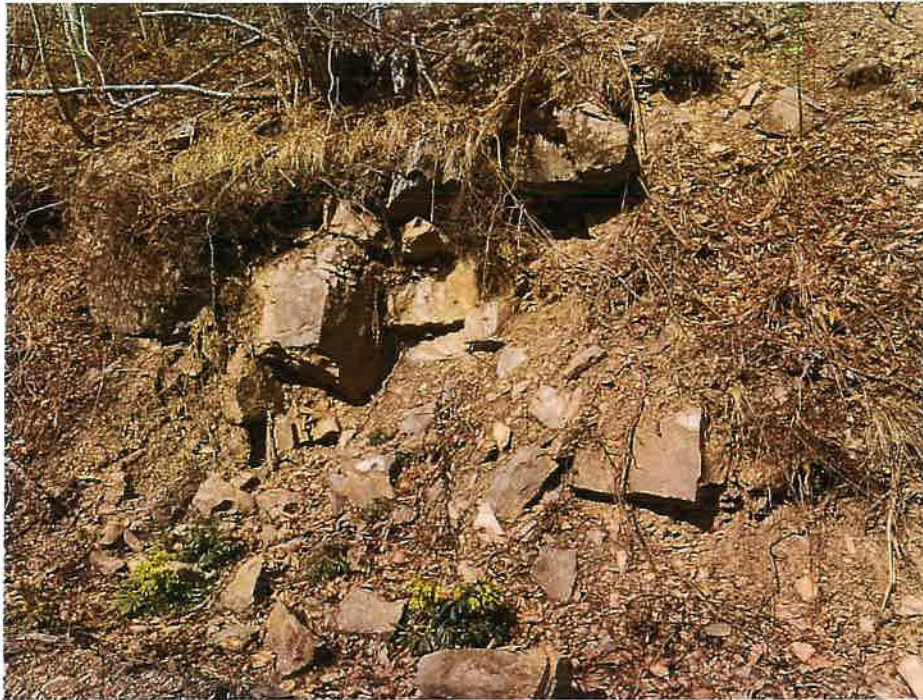
Figura 31 - Particolare dell'area d'intervento

Come si può osservare dalla Figura 31, si rende necessario eseguire un disgaggio leggero di questa porzione di versante (ca.50 m x 5 m), al fine di rimuovere i blocchi litoidi in precarie condizioni di ammassamento.

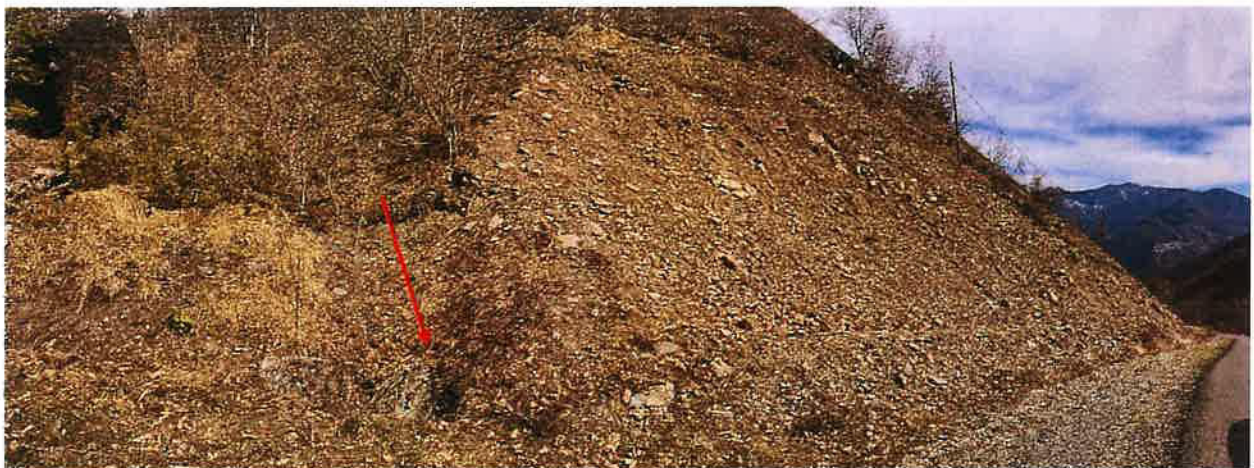
Figura 32 - Ubicazione del tombino da ripulire

Tombino (indicato con freccia rossa in Fig.32) e relativo scarico (Fig.33) da ripulire.

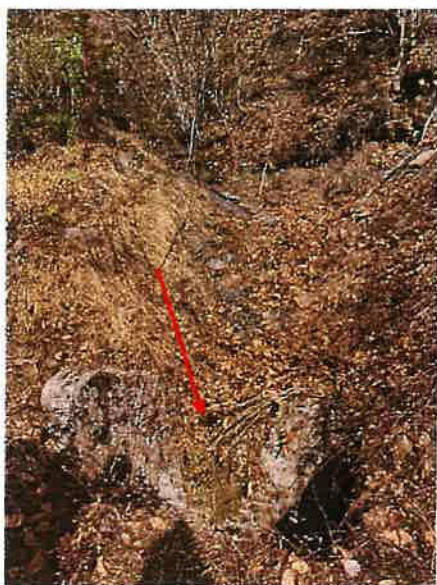
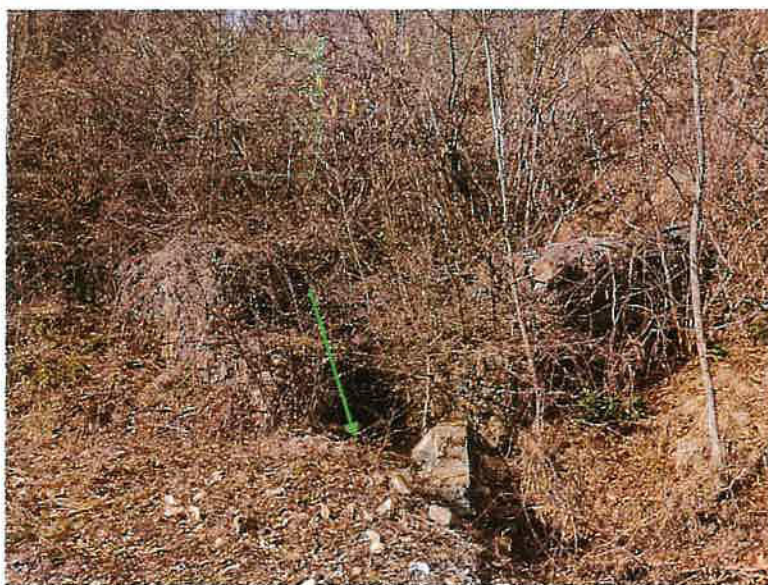
Figura 34 - Particolari del tombino (a) e dello scarico (b) da ripulire

Sempre nella medesima area, sono presenti un secondo tombino con relativo scarico da ripulire, quest'ultimo attualmente protetto da una fila di gabbioni che ne impediscono l'ostruzione da parte dei detriti e delle ramaglie presenti (freccia verde in Fig. 34b).

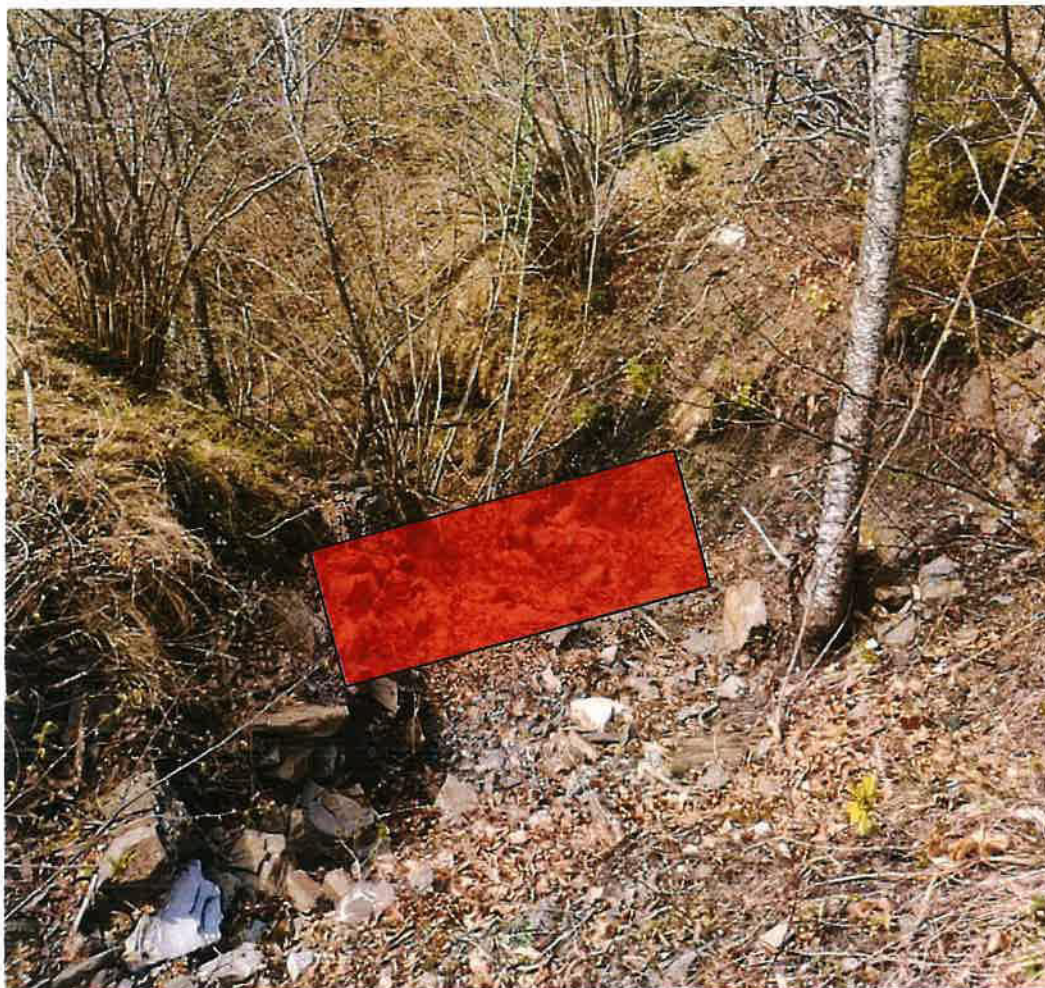
Figura 35 - Ubicazione della briglia in gabbioni da realizzare

Infine, nella zona dello scarico, attualmente in erosione, si consiglia la posa di una gabbionata avente dimensioni 8 m (larghezza), x 2 metri (altezza) x 1 m (lunghezza), ammorsata lateralmente nel substrato, che funga da briglia affinché interrompa l'erosione e sostenga il tratto di scarpata su cui poggia la strada (Fig. 35 e cerchio giallo in Fig.33).

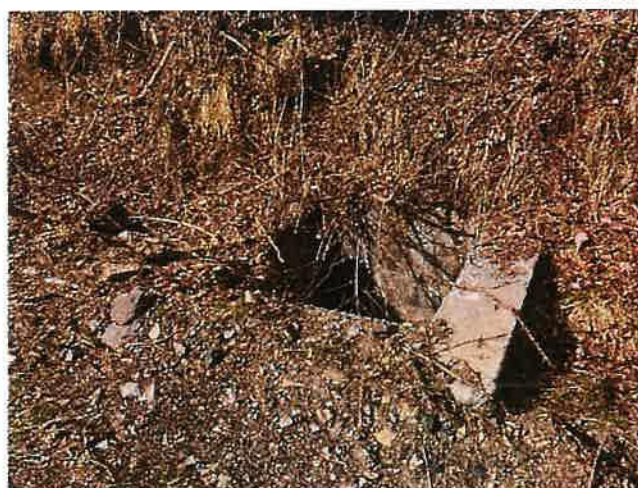
Figura 36 – Particolare dell'intervento da eseguire

Tombino da ripulire.

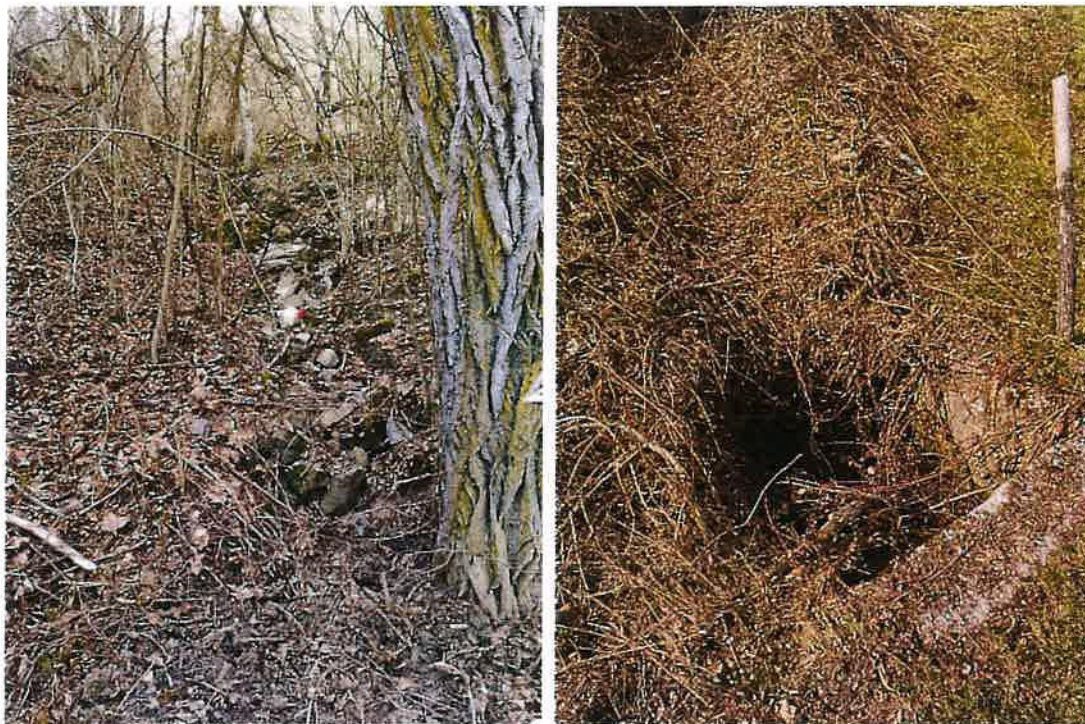
Figura 37 - Panoramica del fosso (a) e dettaglio di uno dei tombini (b) da ripulire

Si prevede la pulizia del fosso (Fig.37a), nonché dei due tombini (Fig.37b) presenti e dei relativi scarichi, in cui defluiscono le acque.

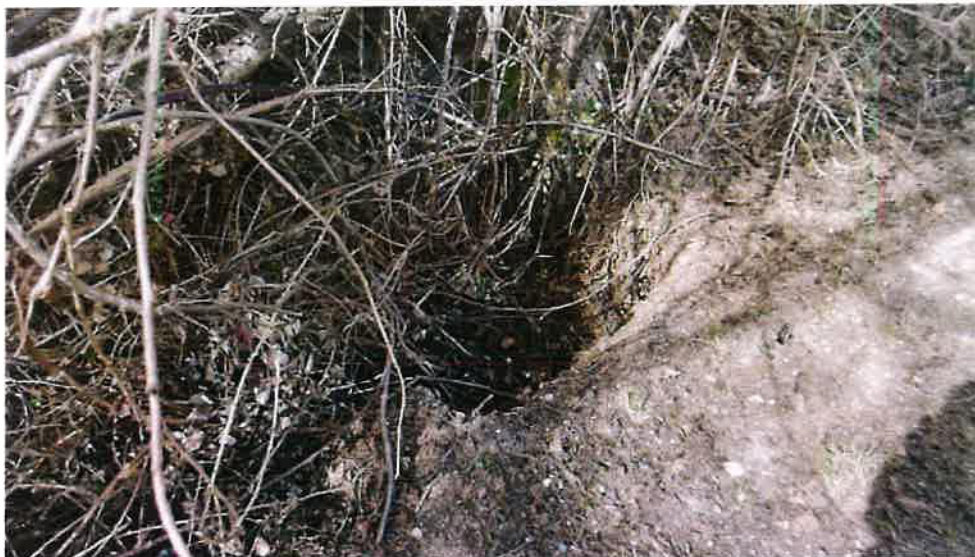
Figura 38 - Dettaglio del tombino da ripulire

- Pulizia di un tombino (Fig.38);
- Pulizia di un tombino, del relativo scarico e ristrutturazione della griglia esistente (Fig.39);
- Ripristino e pulizia di un passacunetta (Fig.40);
- Realizzazione di un passacunetta con posa di una tubazione avente diametro \varnothing 40 cm (Fig.41).
